Fotodokumentation über Schadensfälle durch defekte private Abwasserleitungen – Anhörung der Ausschüsse für Klimaschutz, Umwelt, Naturschutz, Landwirtschaft und Verbraucherschutz sowie für Kommunalpolitik am 09.01.13

Fotodokumentation

Dokumentierte Schadensfälle
durch defekte
(private)
Abwasserleitungen

IKT - Institut für Unterirdische Infrastruktur

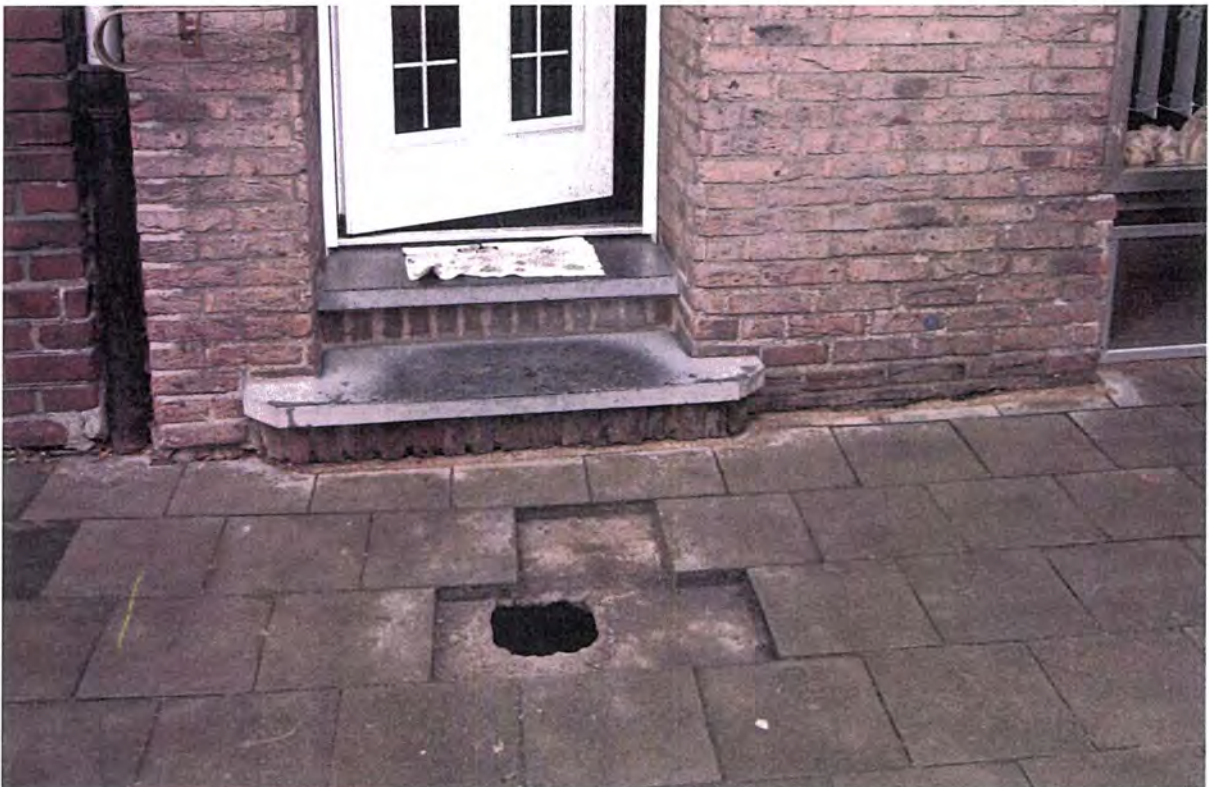
Bild 1: Absackung im Gehwegsbereich mit Hohlraumbildung
 [Foto: Stadt Alsdorf]

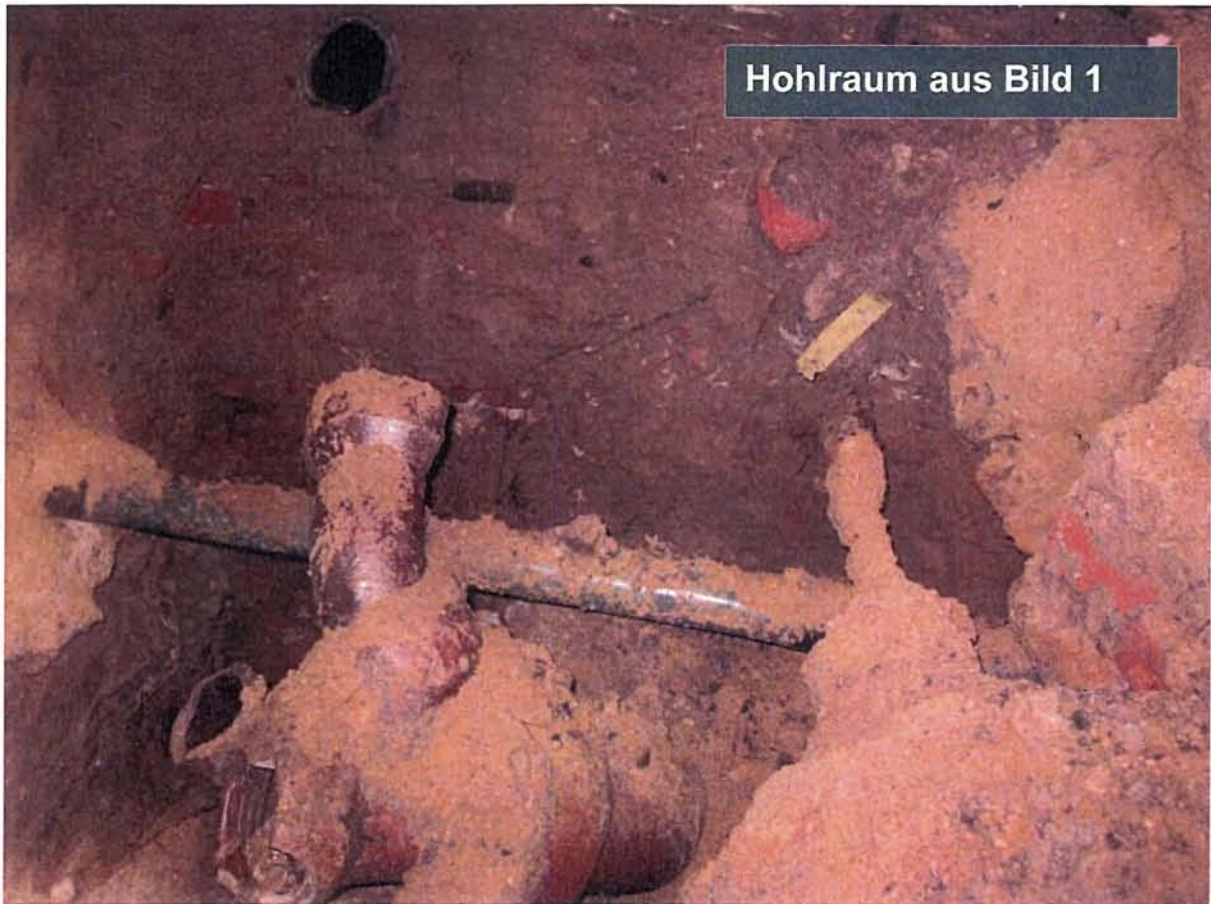
Hohlraum aus Bild 1

Bild 2: Hohlraum durch defekte Abwasserleitung - Detailansicht zu Bild 1
[Foto: Stadt Alsdorf]

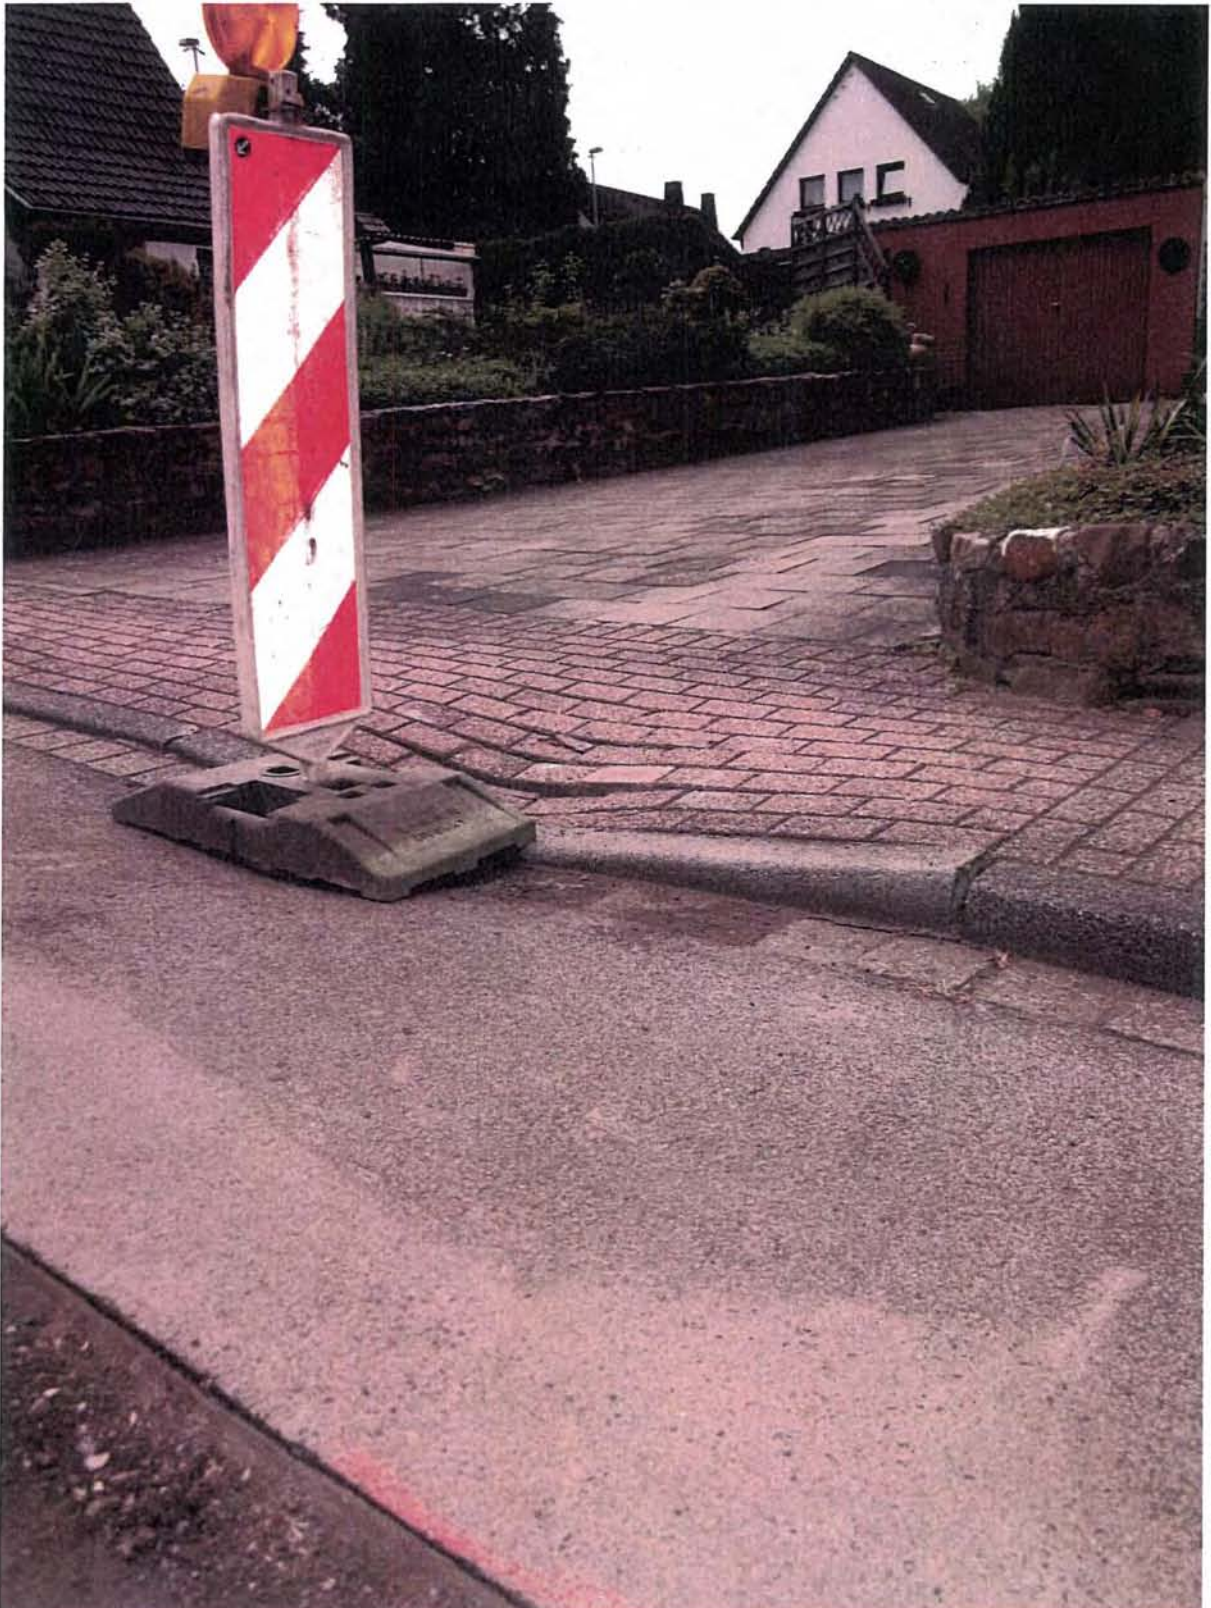
Bild 3: Absackung im Gehwegsbereich
[Foto: Stadt Alsdorf]

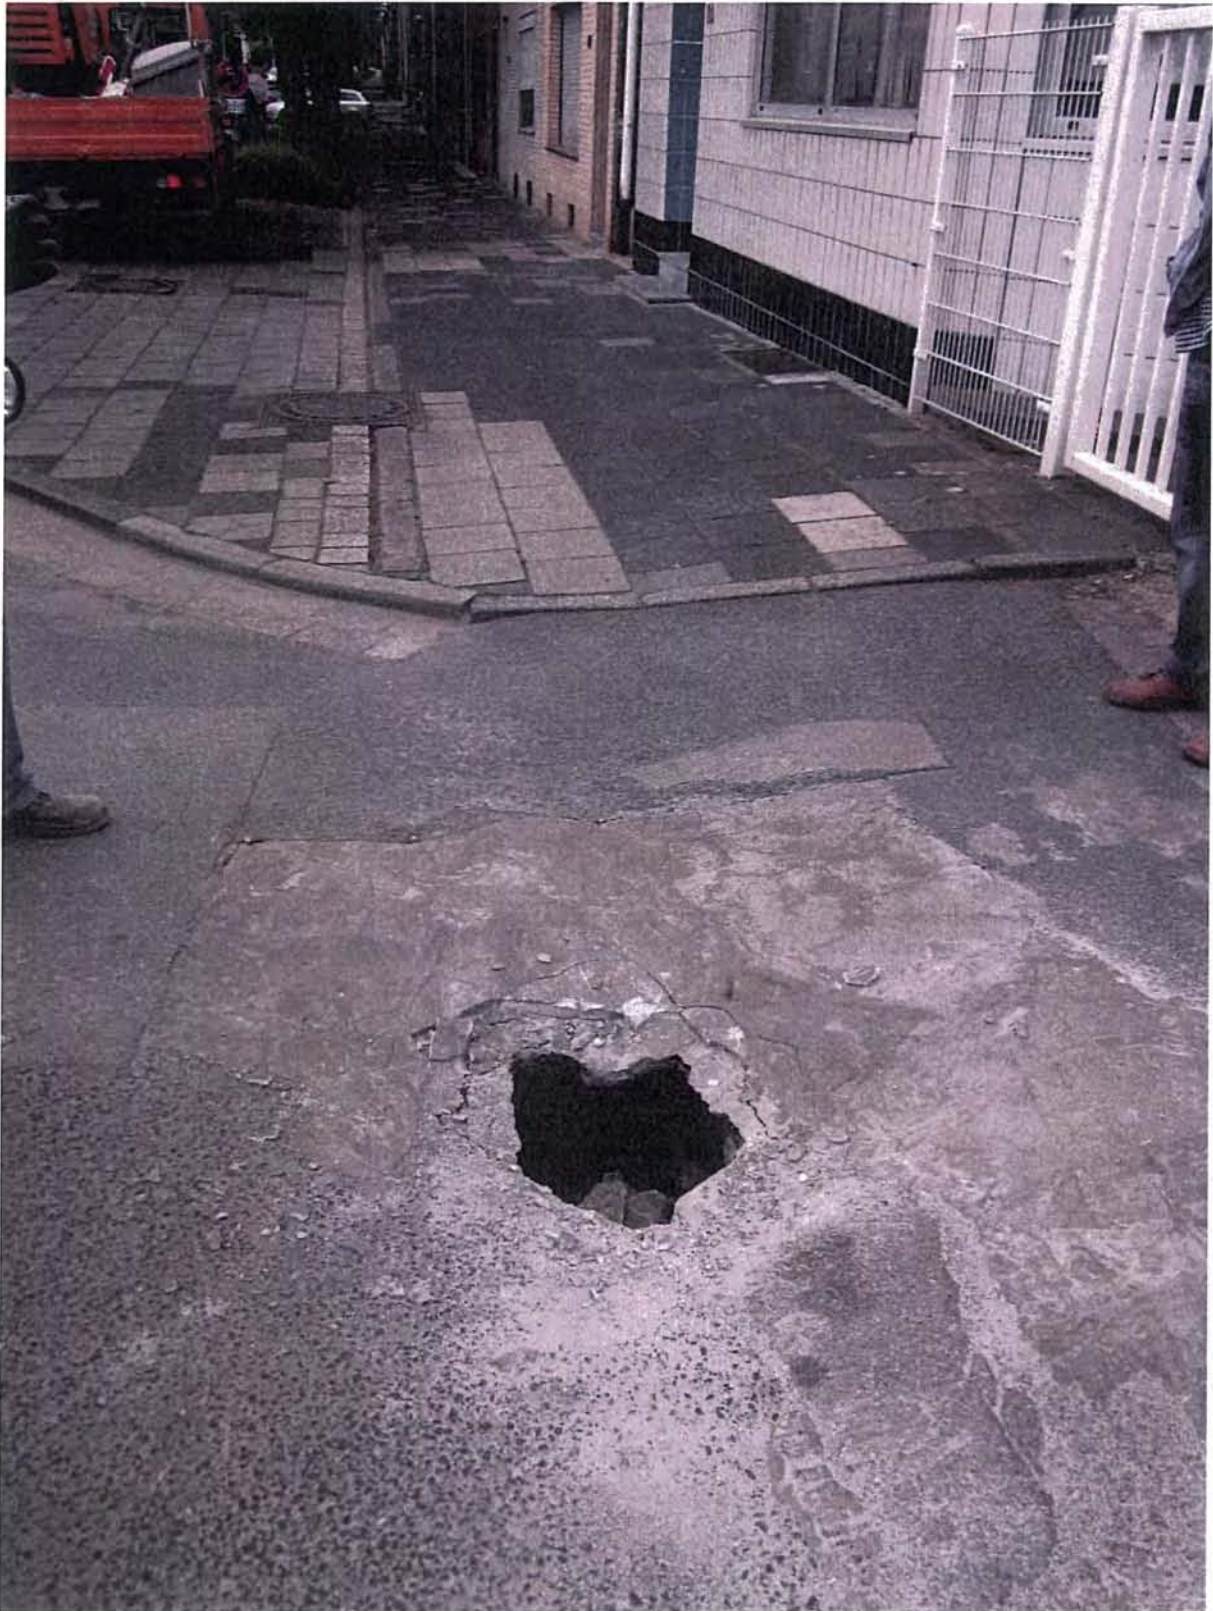
Bild 4: Straßeneinbruch im öffentlichen Verkehrsraum
[Foto: Stadt Alsdorf]

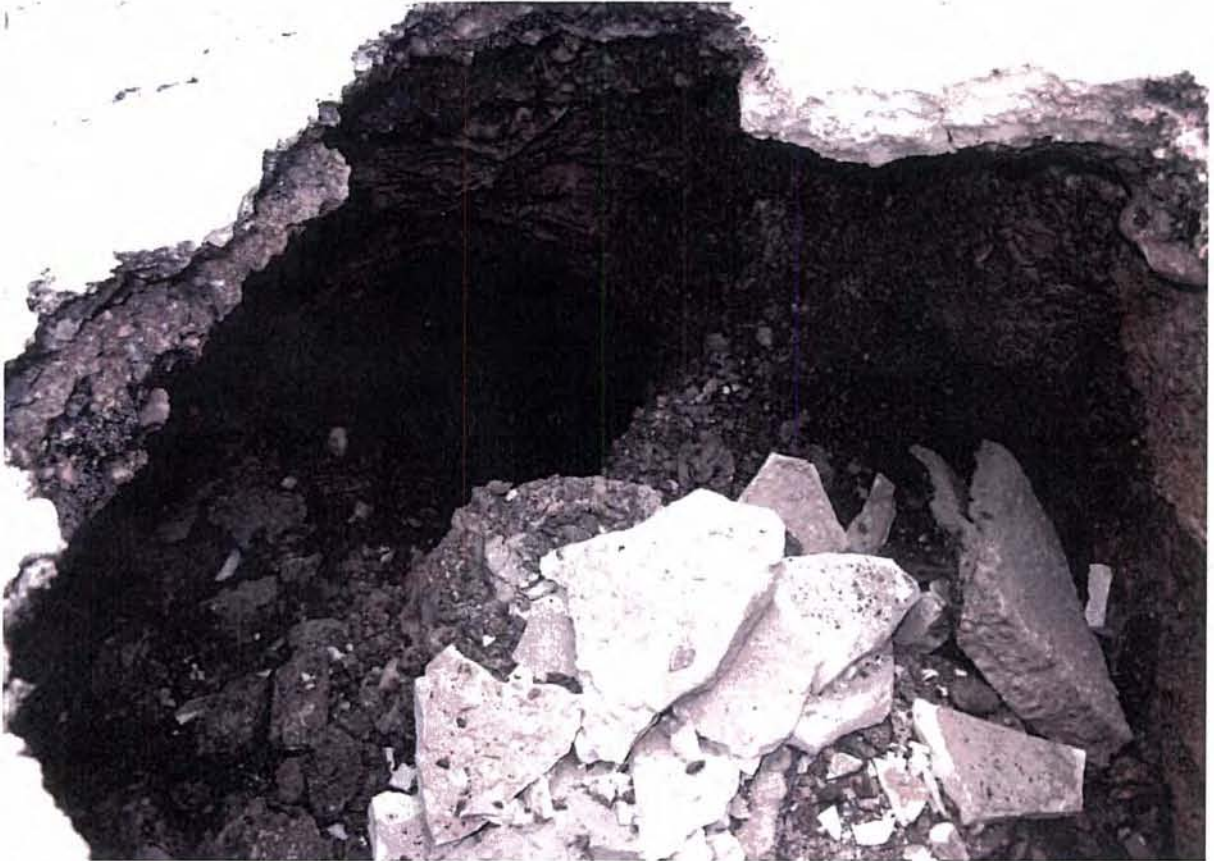
Bild 5: Hohlraum – Detailansicht zu Bild 4 [Foto: Stadt Alsdorf]

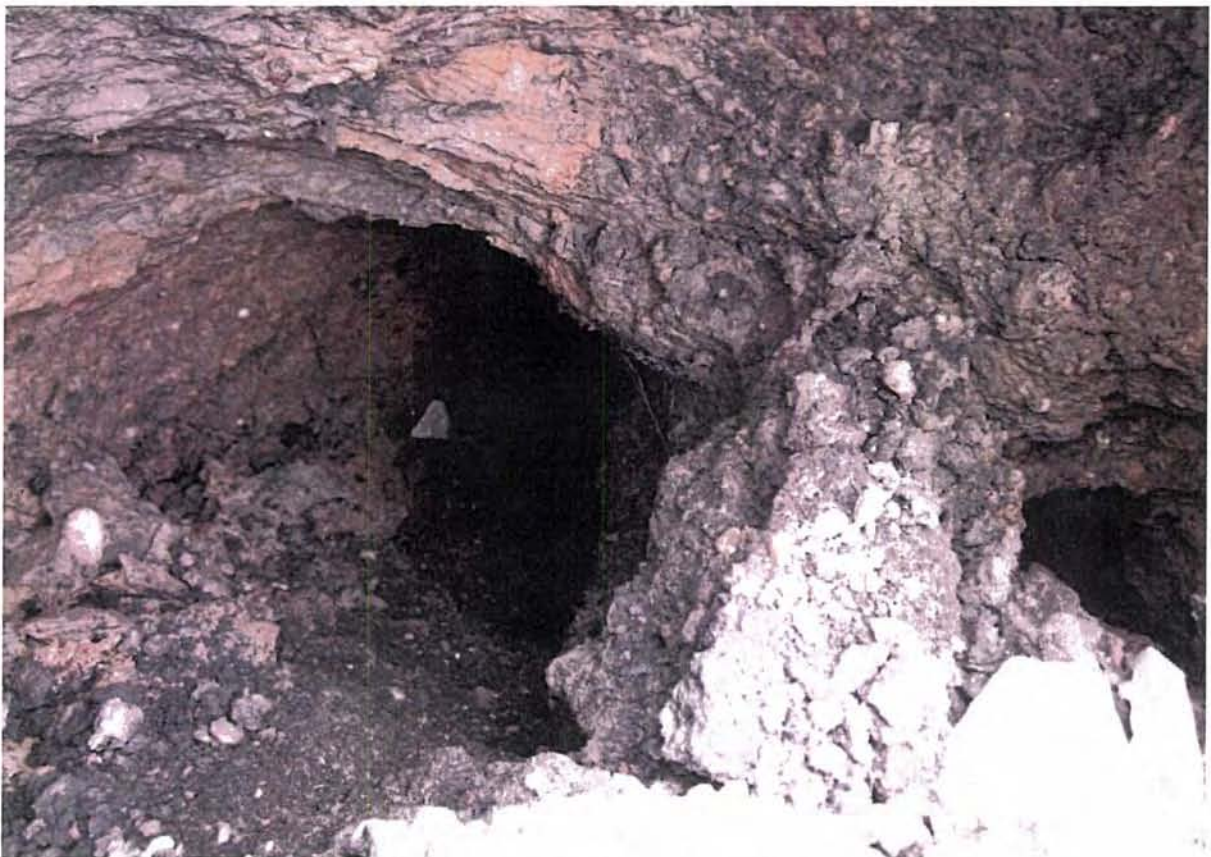
Bild 6: Hohlraum – Detailansicht zu Bild 4 [Foto: Stadt Alsdorf]

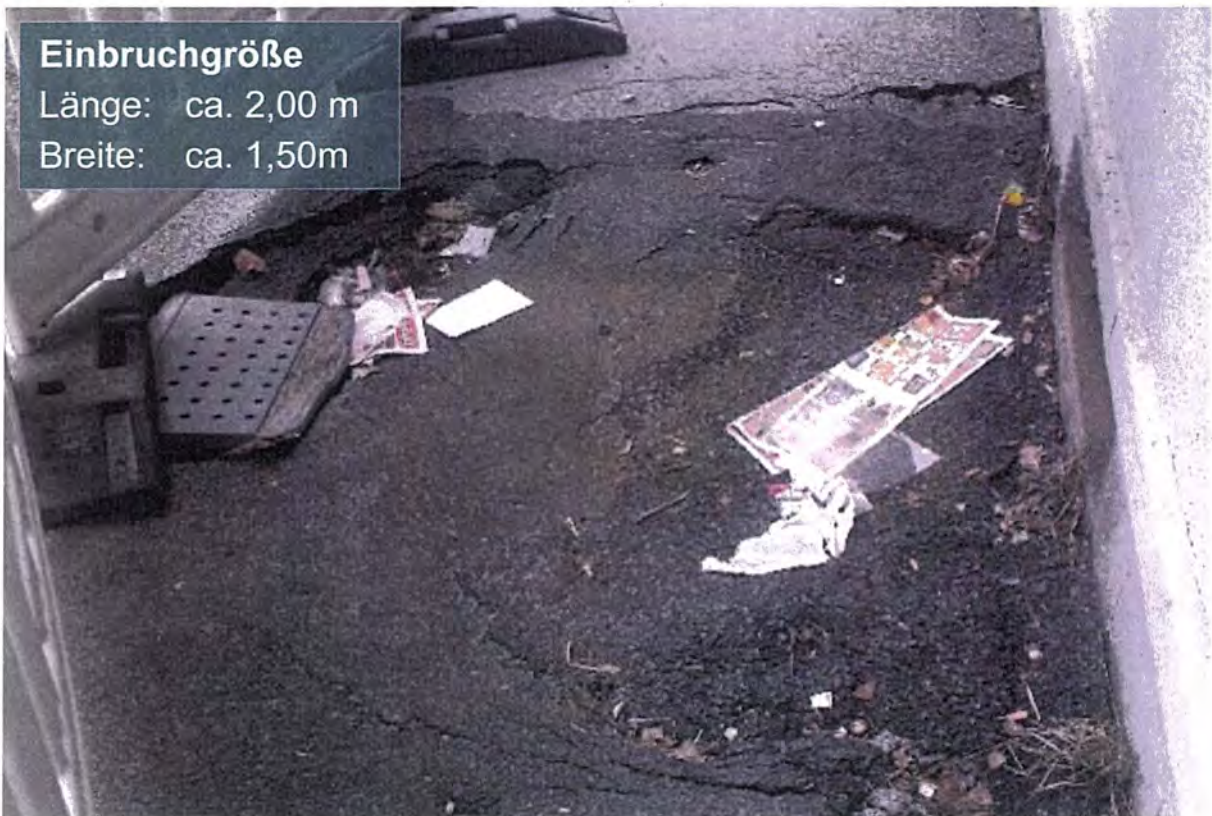
Bild 7: Straßeneinbruch im öffentlichen Verkehrsraum
[Foto: Stadt Bochum]

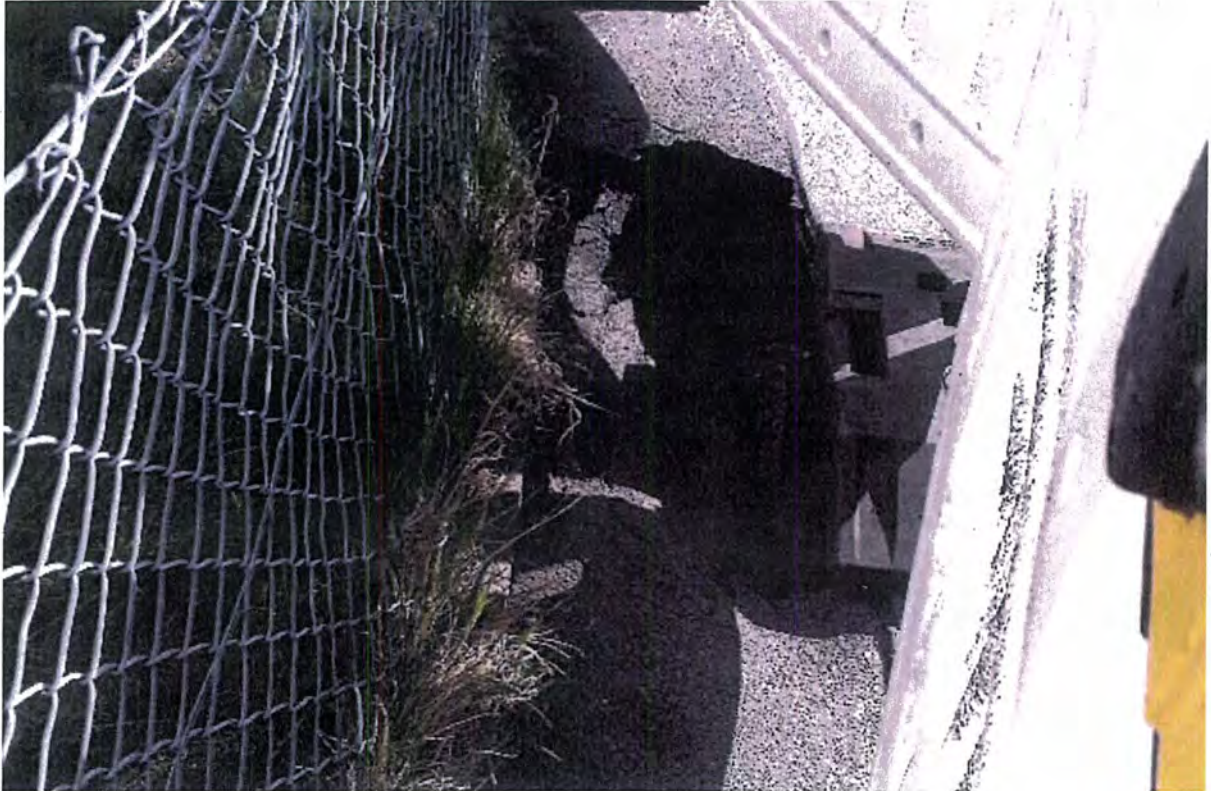
Bild 8: Straßeneinbruch im öffentlichen Verkehrsraum
[Foto: Stadt Bochum]

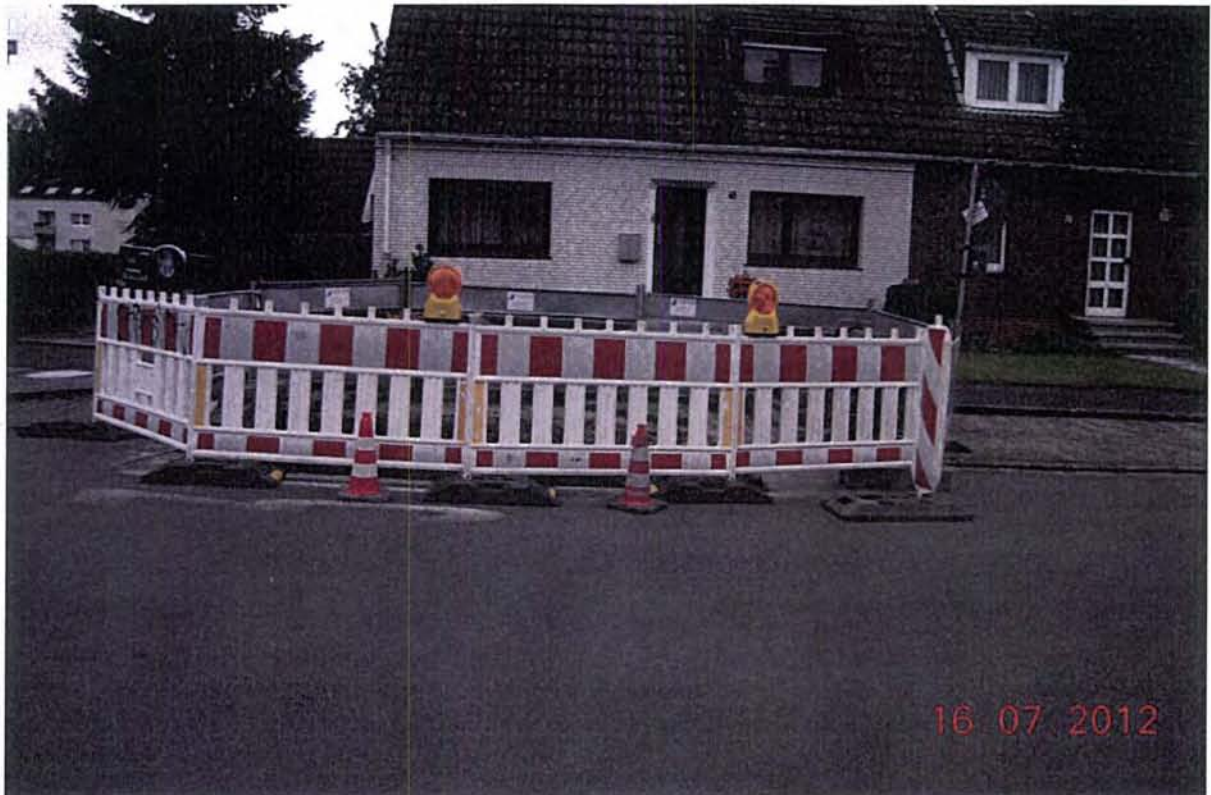
Bild 13: Baustelle an einem Straßeneinbruch im Dortmunder Stadtgebiet
[Foto: Stadt Dortmund]

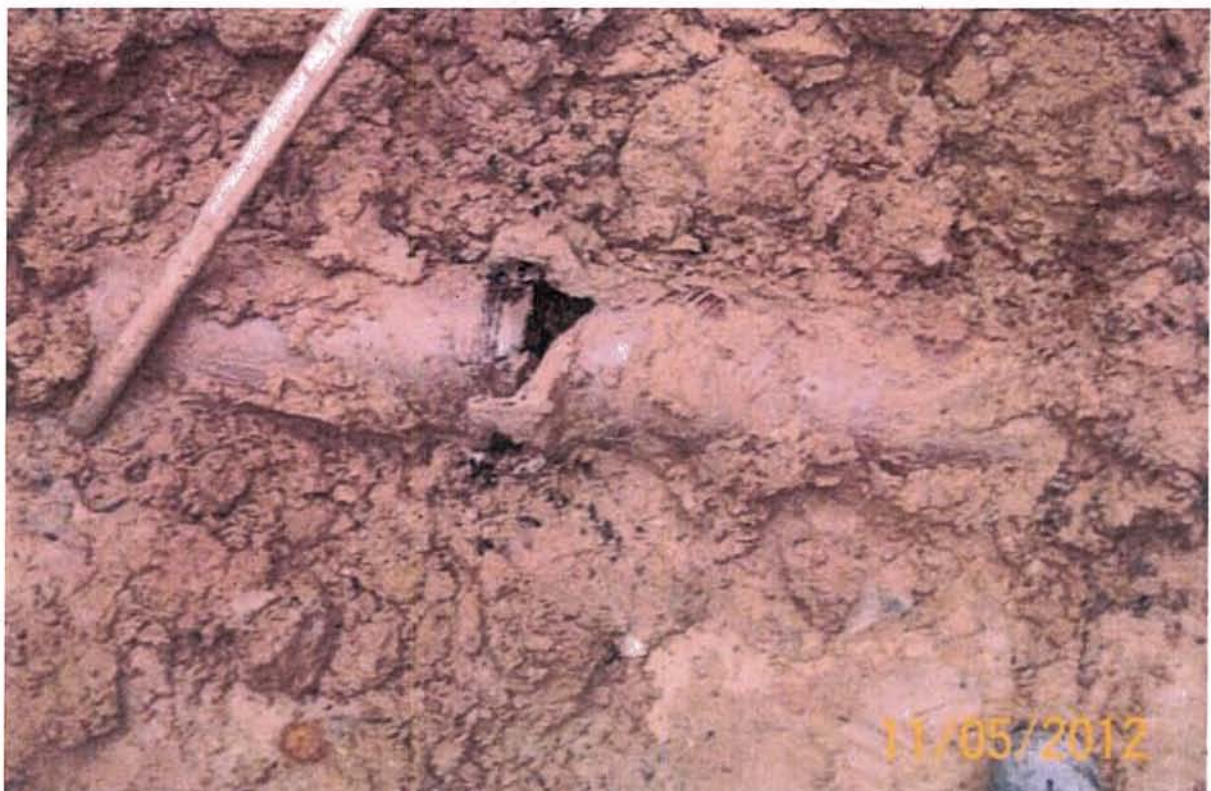
Bild 14: Detailansicht zu Bild 13 – freigelegte defekte Hausanschlussleitung
[Foto: Stadt Dortmund]

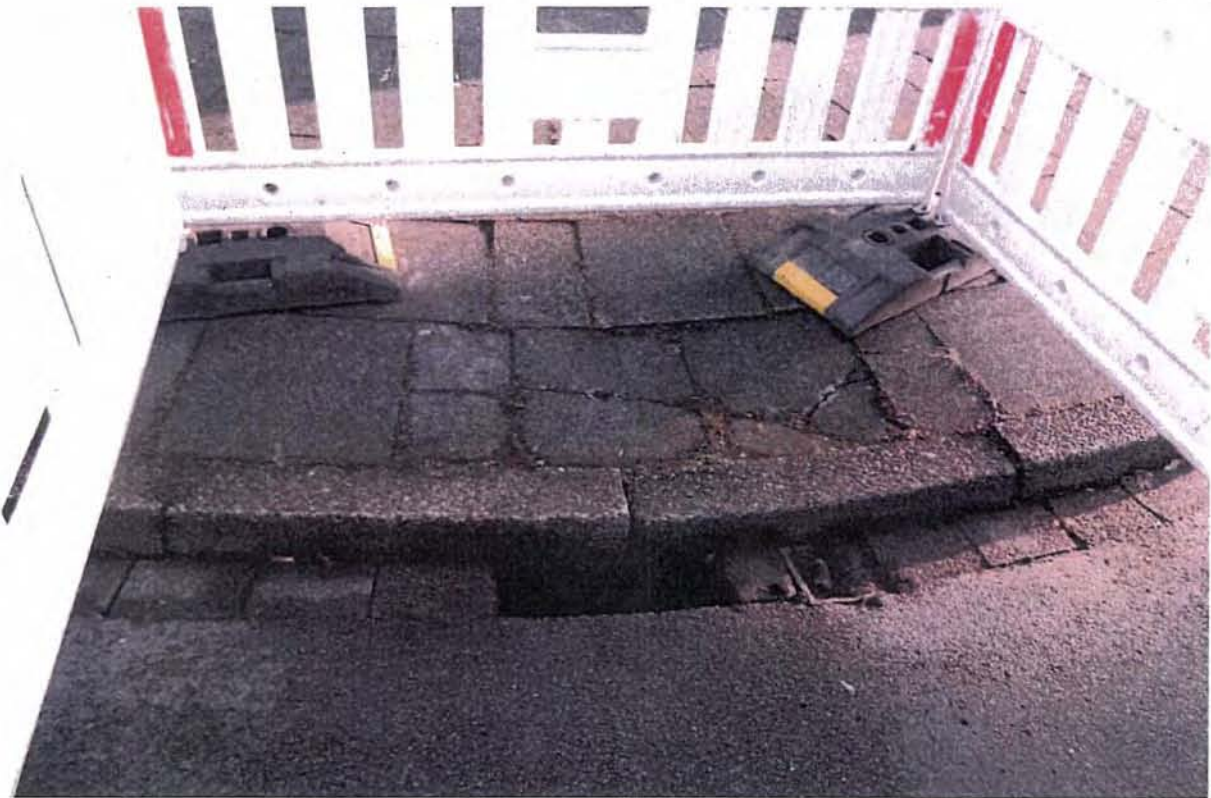
Bild 15: Straßeneinbruch im öffentlichen Verkehrsraum im Bereich des Bordsteins
[Foto: Stadt Dortmund]

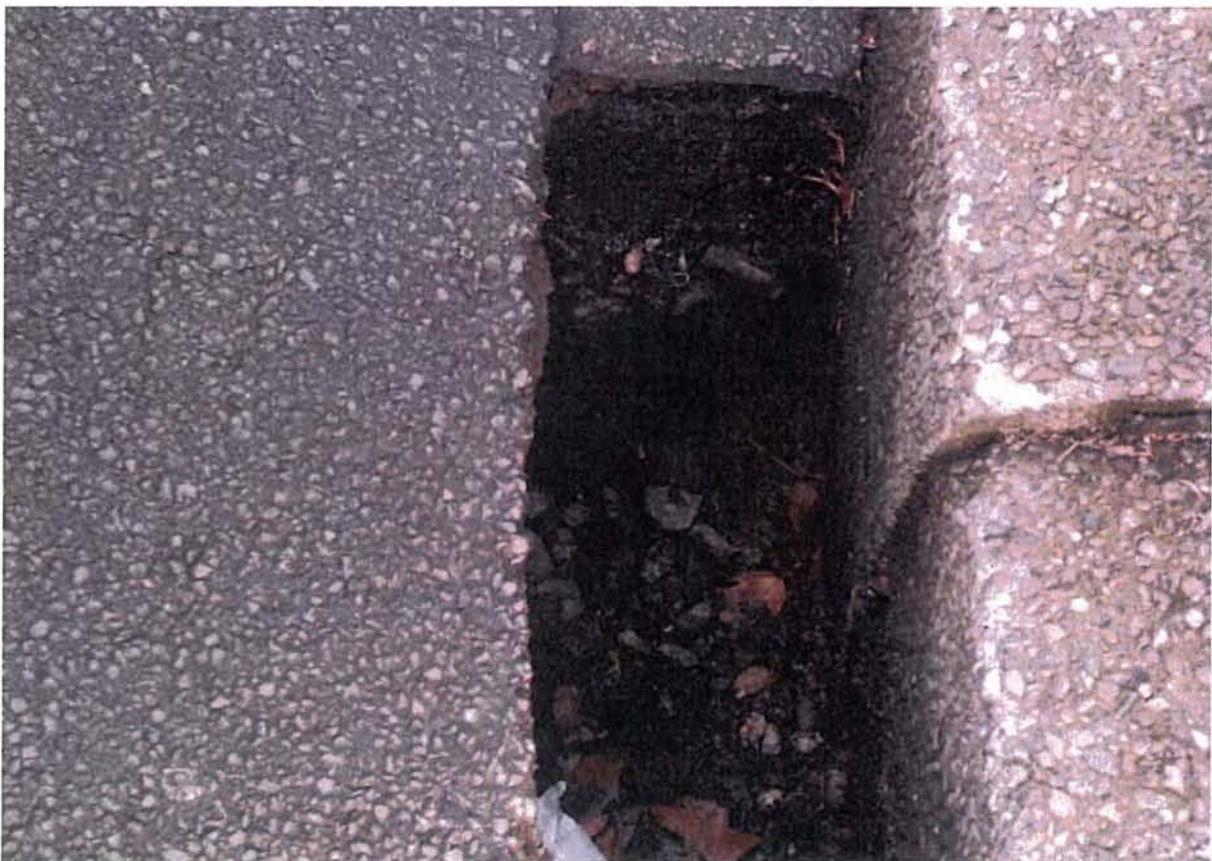
Bild 16: Detailansicht zu Bild 15 [Foto: Stadt Dortmund]

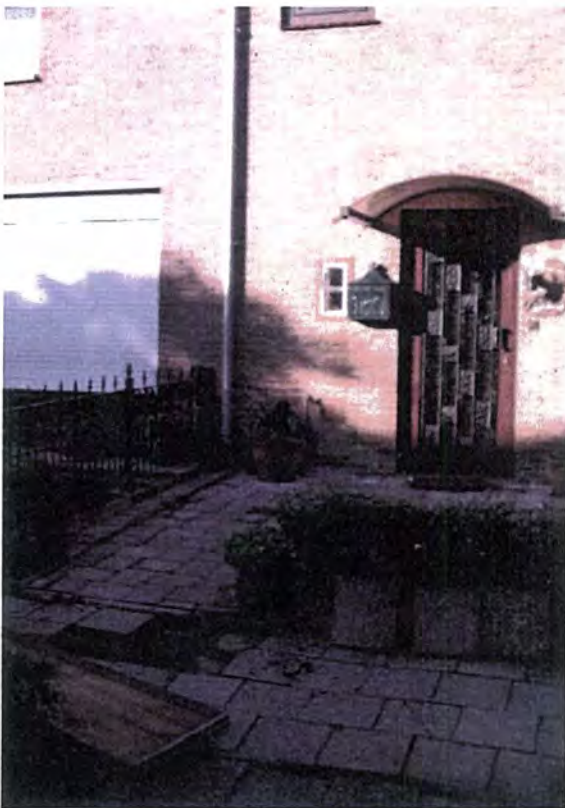
Bild 17: Absackung im Eingangsbereich
[Foto: Stadt Emmerich]

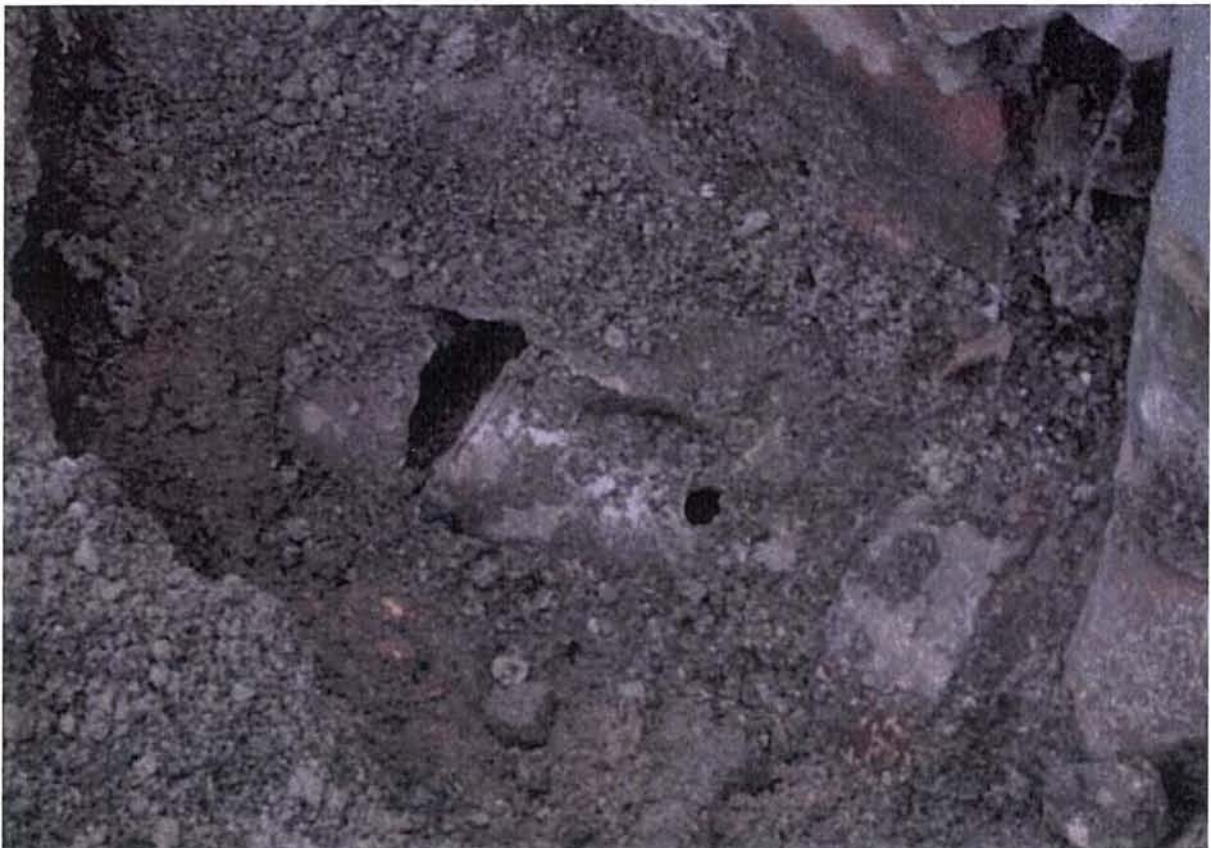
Bild 21: Hohlraum – Detailansicht zu Bild 19
[Foto: Stadt Emmerich]

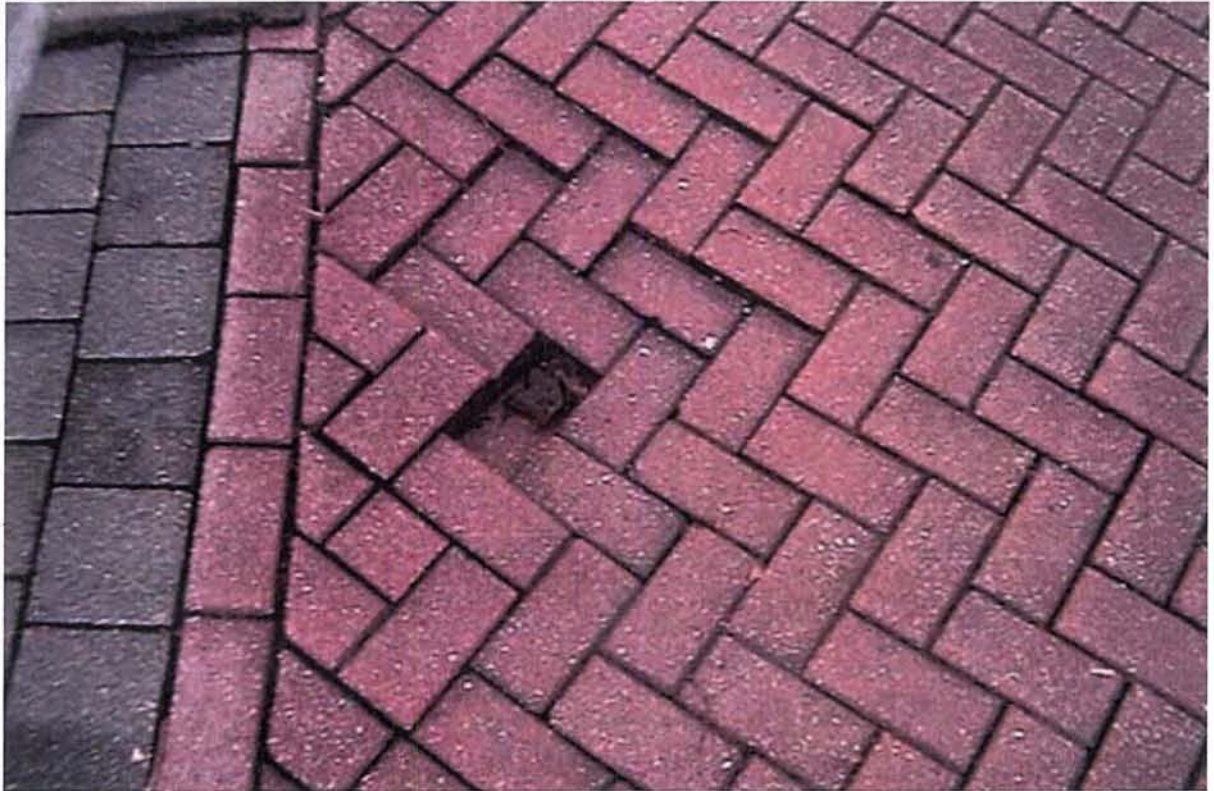
Bild 22: Absackung im Straßenpflaster eines verkehrsberuhigten Bereiches
[Foto: Stadt Emmerich]

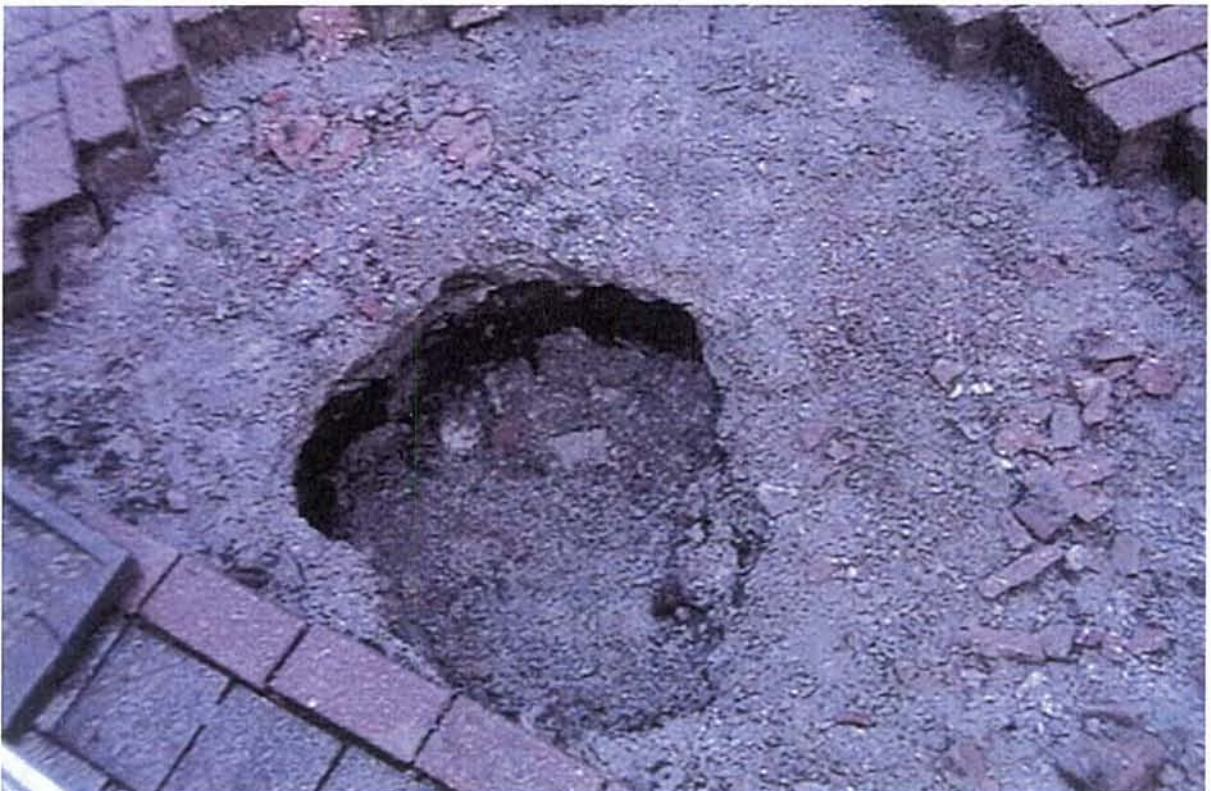
Bild 23: Absackung aus Bild 22 nach Aufnehmen des Pflasters
[Foto: Stadt Emmerich]

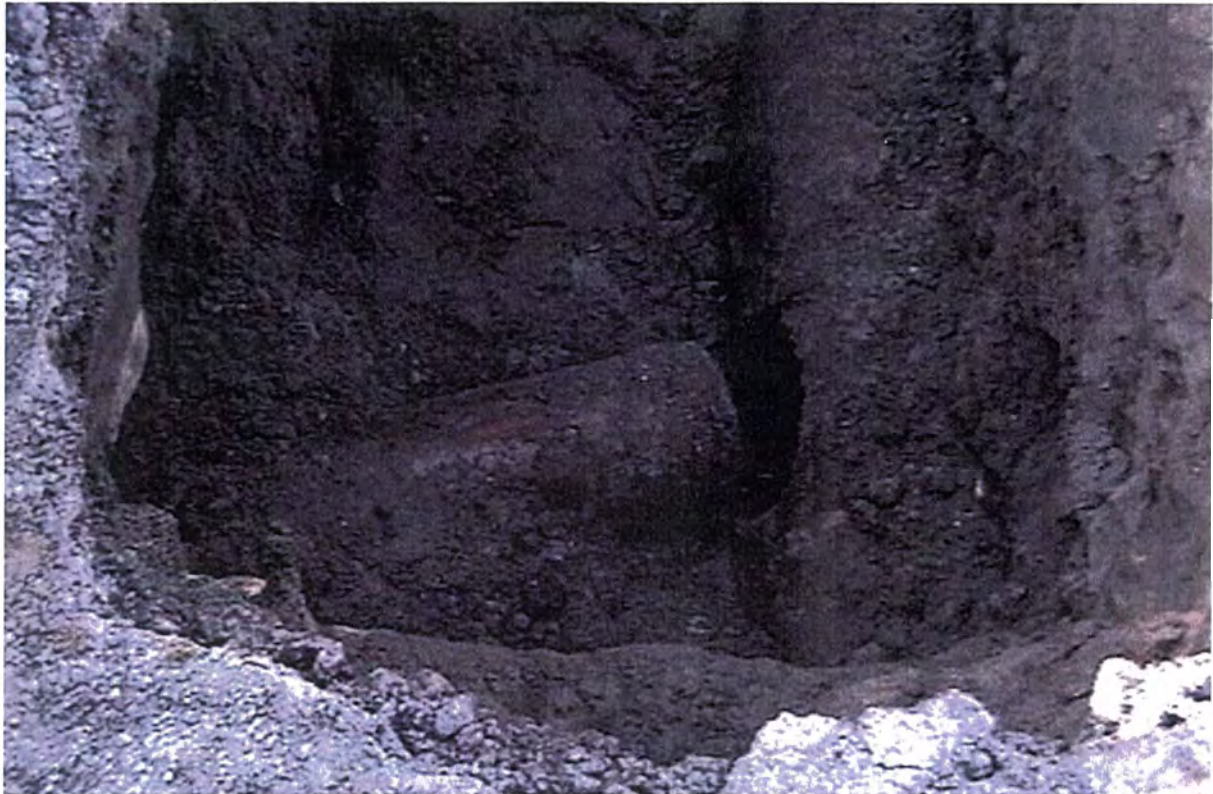
Bild 24: Freigelegte private Abwasserleitung im Bereich der Absackung aus Bild 22
 - Anschluss defekt [Foto: Stadt Emmerich]

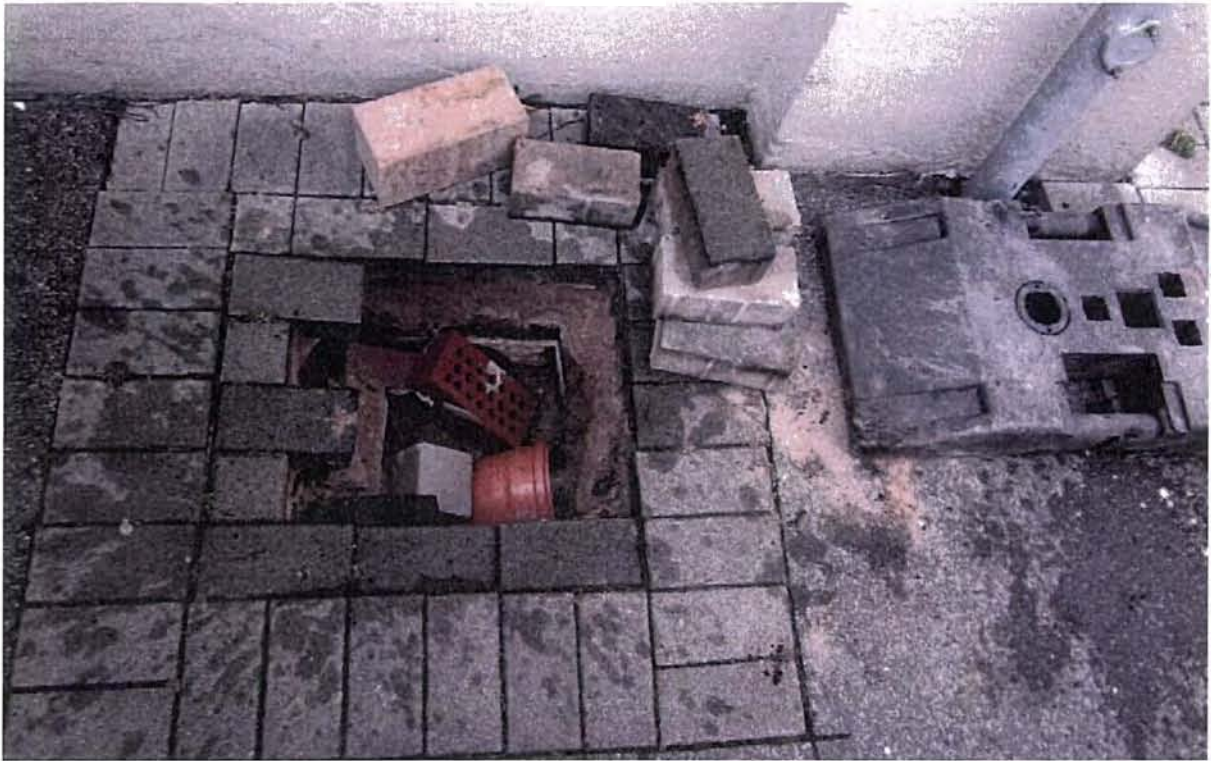
Bild 25: Straßeneinbruch im öffentlichen Verkehrsraum, Beispiel 1
[Foto: Stadt Gelsenkirchen]

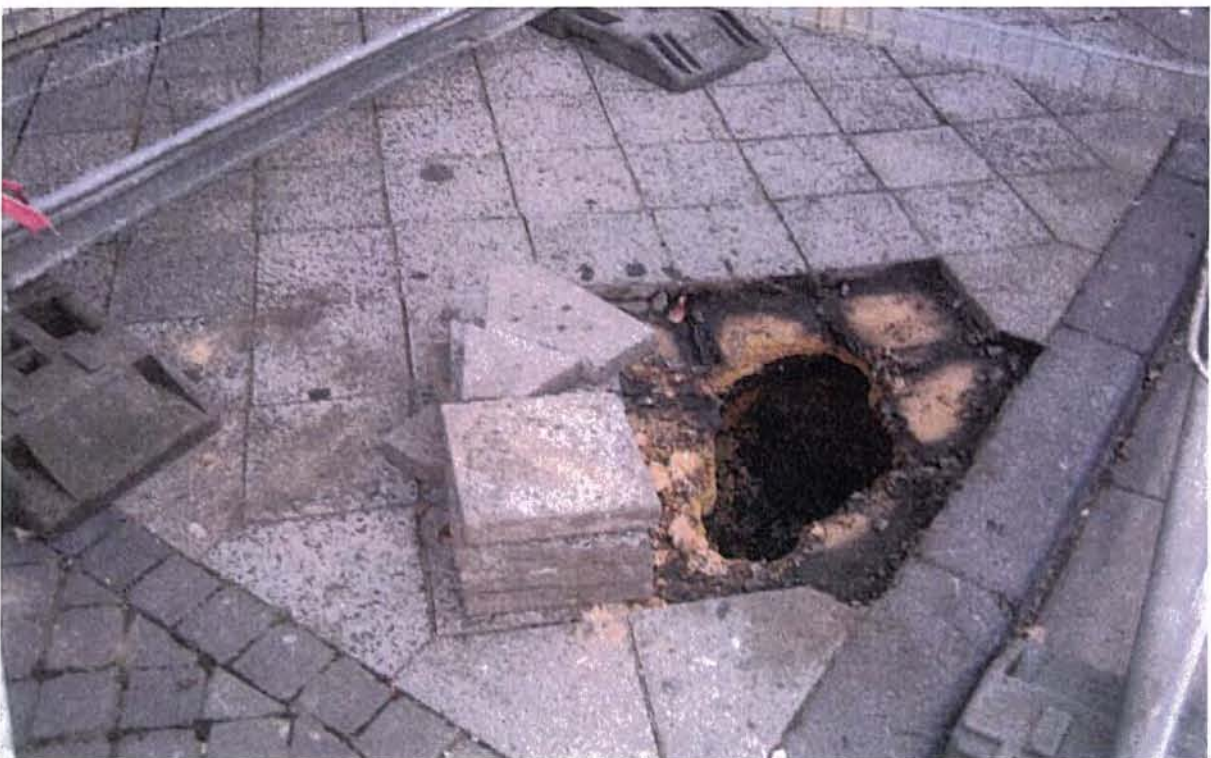
Bild 26: Straßeneinbruch im öffentlichen Verkehrsraum, Beispiel 2
[Foto: Stadt Gelsenkirchen]

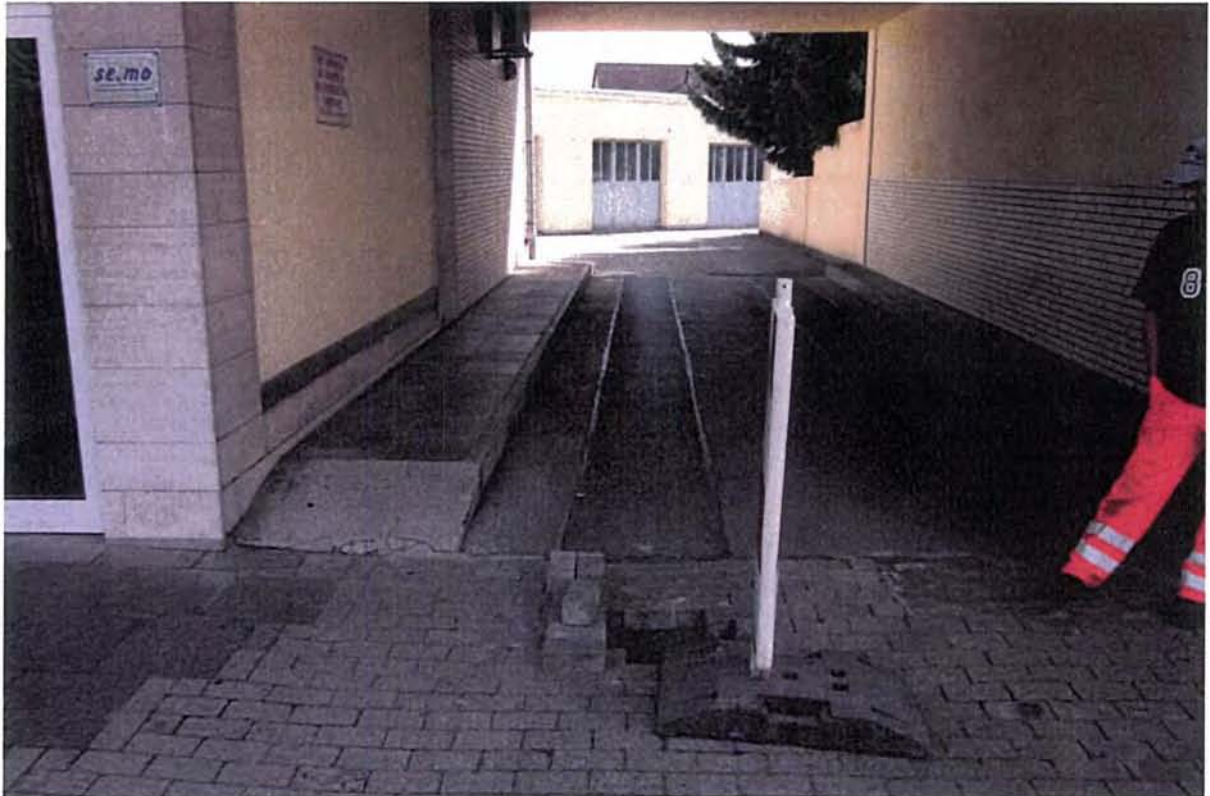
Bild 27: Straßeneinbruch im öffentlichen Verkehrsraum, Beispiel 3
[Foto: Stadt Gelsenkirchen]

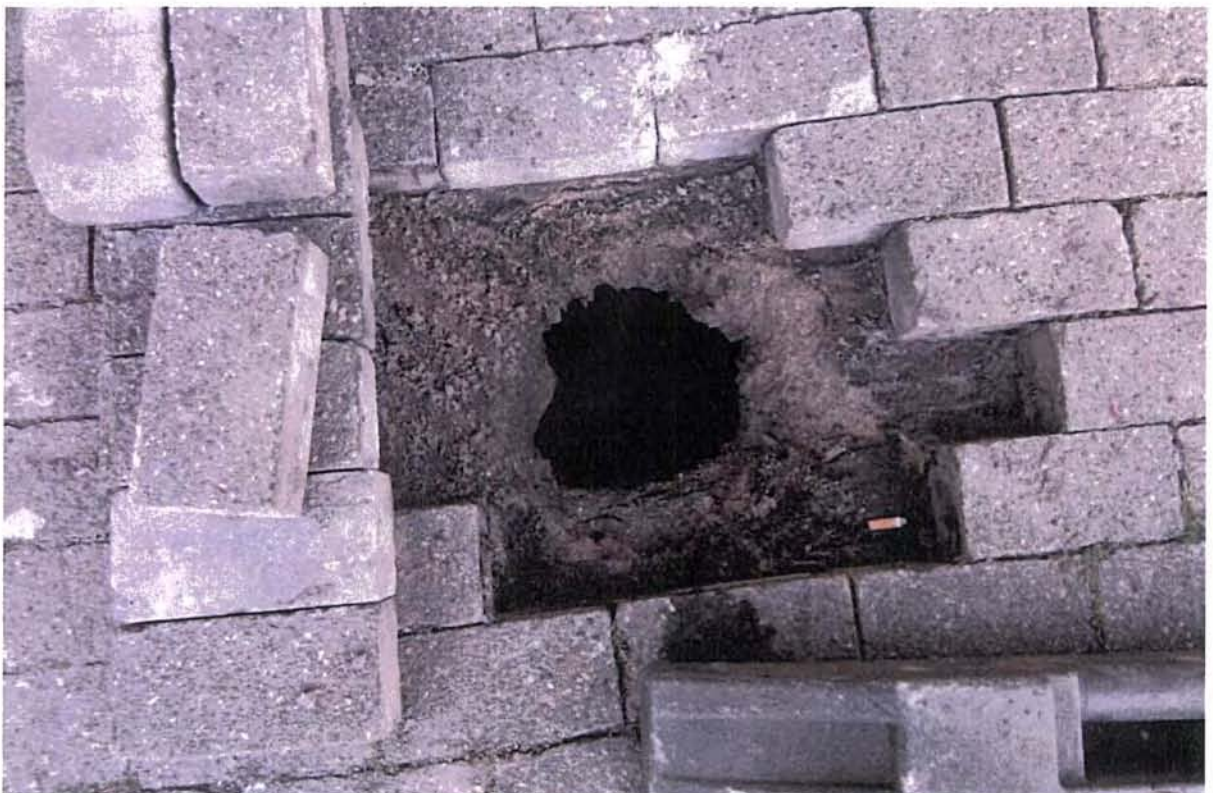
Bild 28: Hohlraum – Detailansicht zu Bild 27
[Foto: Stadt Gelsenkirchen]
