Fotodokumentation über Schadensfälle durch defekte private Abwasserleitungen – Anhörung der Ausschüsse für Klimaschutz, Umwelt, Naturschutz, Landwirtschaft und Verbraucherschutz sowie für Kommunalpolitik am 09.01.13

Fotodokumentation

Dokumentierte Schadensfälle
durch defekte
(private)
Abwasserleitungen

IKT - Institut für Unterirdische Infrastruktur

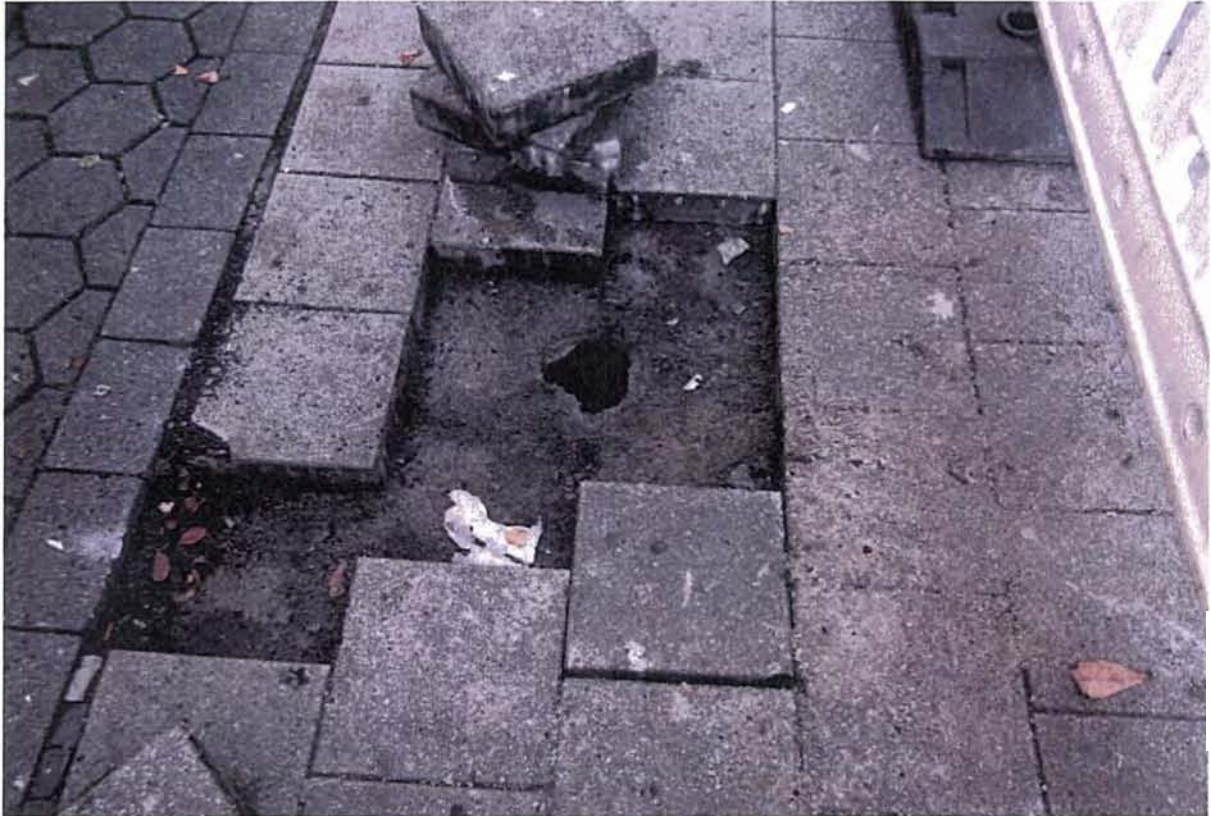
Bild 29: Straßeneinbruch im öffentlichen Verkehrsraum, Beispiel 4
[Foto: Stadt Gelsenkirchen]

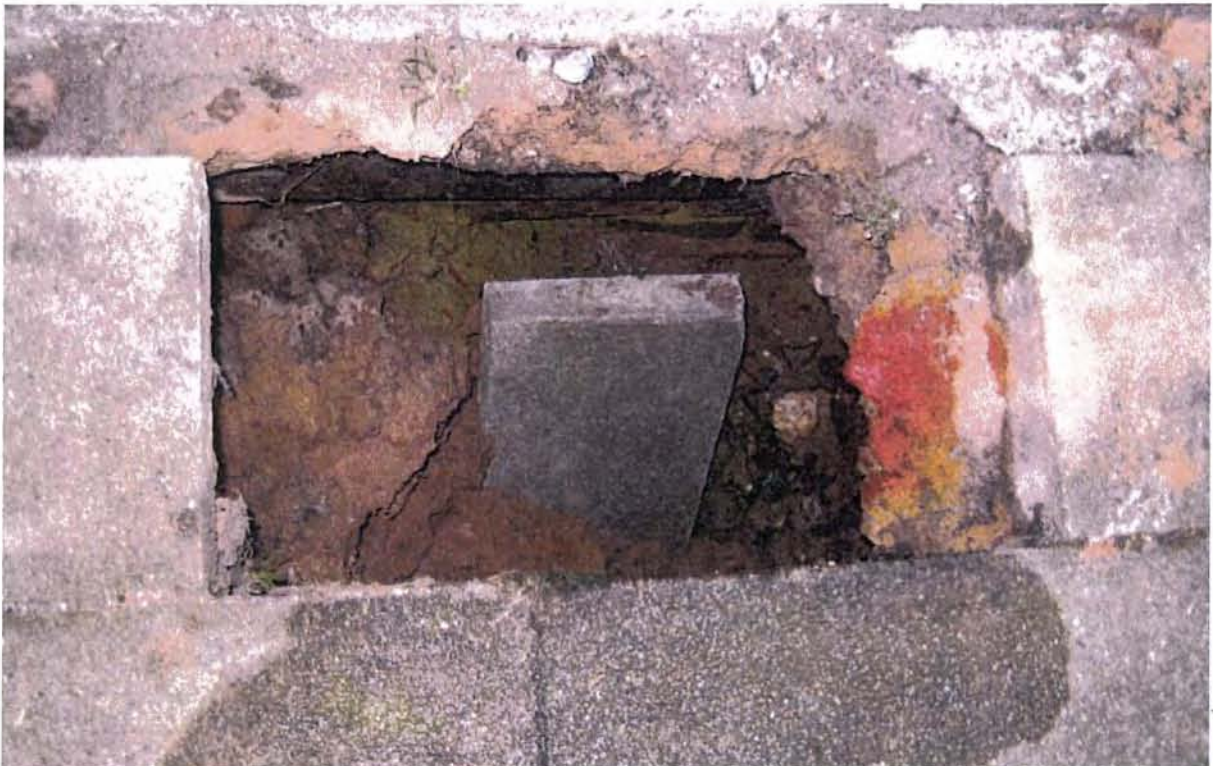
Bild 30: Straßeneinbruch im öffentlichen Verkehrsraum, Beispiel 5
[Foto: Stadt Gelsenkirchen]

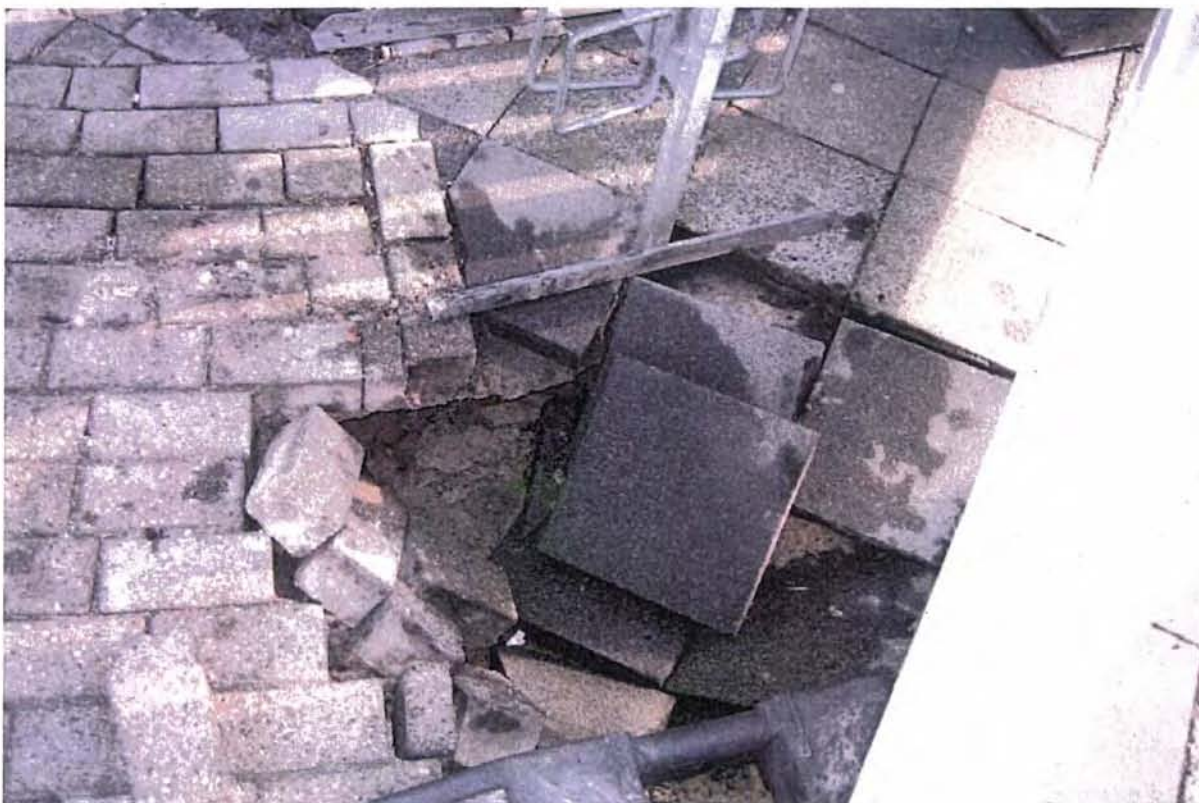
Bild 31: Straßeneinbruch im öffentlichen Verkehrsraum, Beispiel 6
[Foto: Stadt Gelsenkirchen]

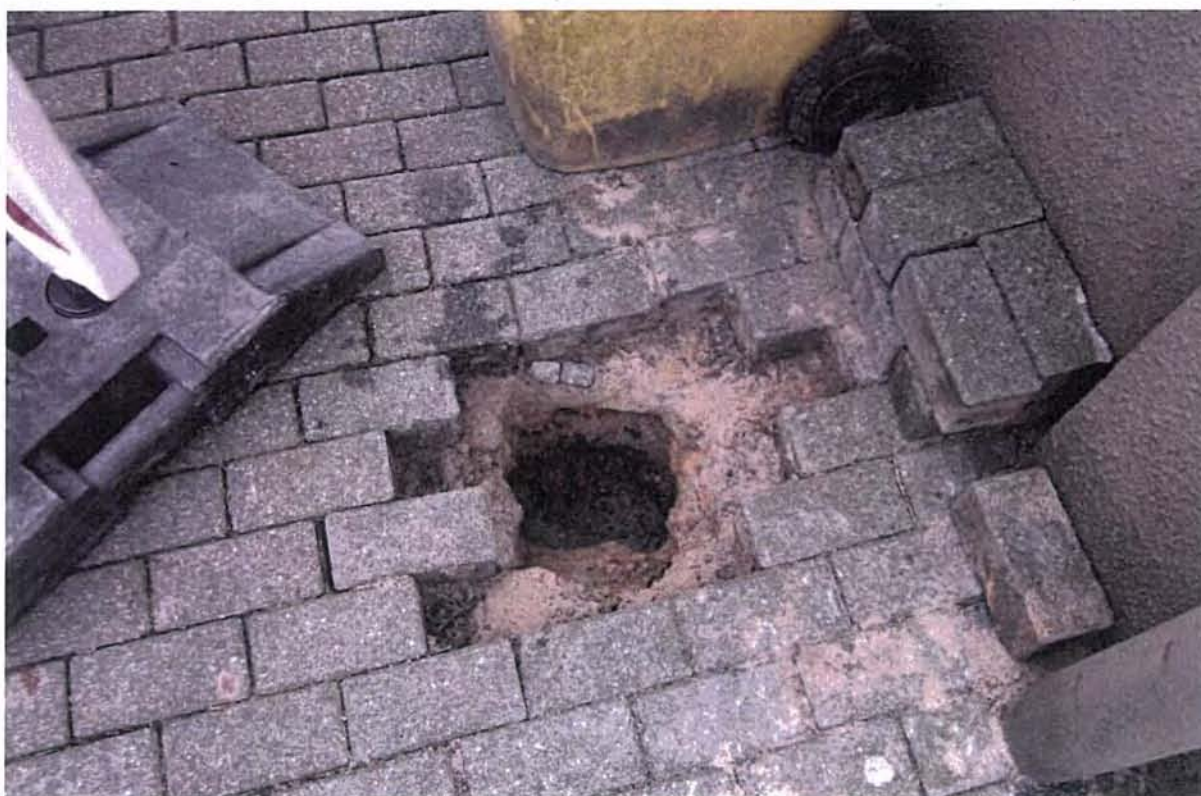
Bild 32: Straßeneinbruch im öffentlichen Verkehrsraum, Beispiel 7
[Foto: Stadt Gelsenkirchen]

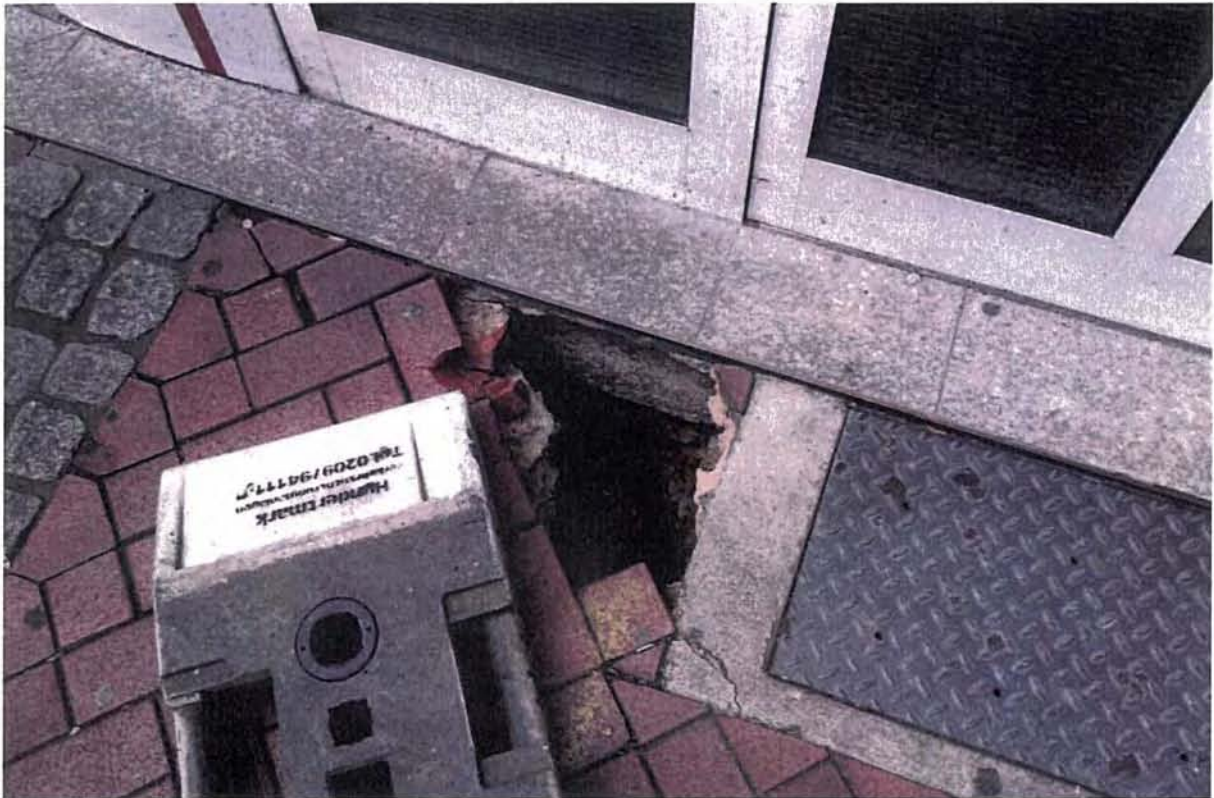
Bild 33: Straßeneinbruch im öffentlichen Verkehrsraum, Beispiel 8
[Foto: Stadt Gelsenkirchen]

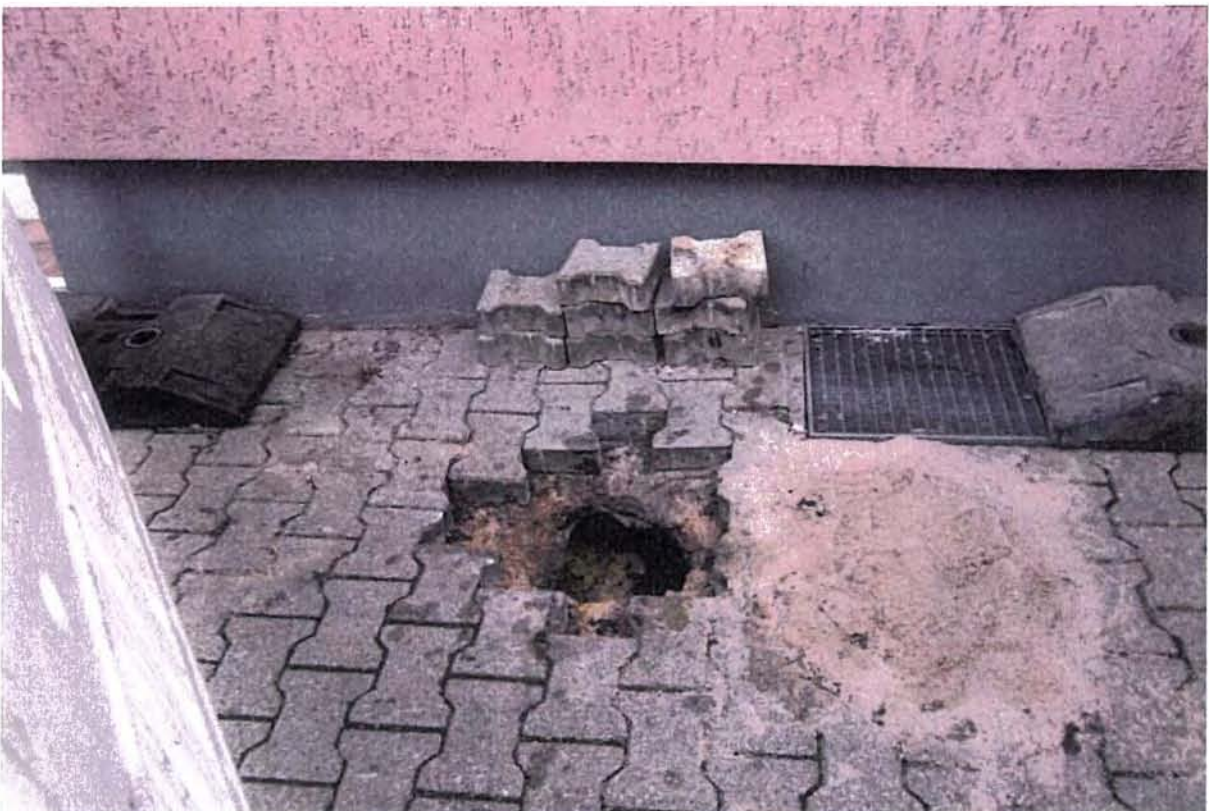
Bild 34: Straßeneinbruch im öffentlichen Verkehrsraum, Beispiel 9
[Foto: Stadt Gelsenkirchen]

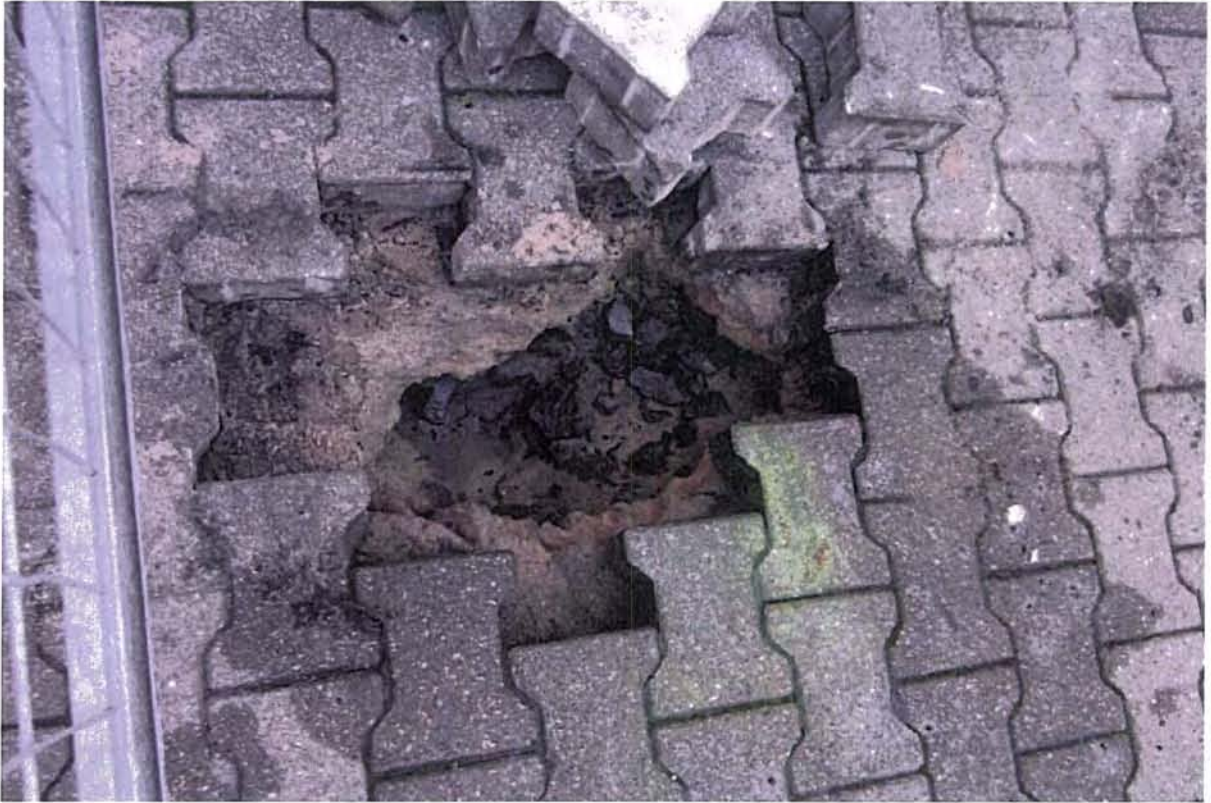
Bild 35: Straßeneinbruch im öffentlichen Verkehrsraum, Beispiel 10
[Foto: Stadt Gelsenkirchen]

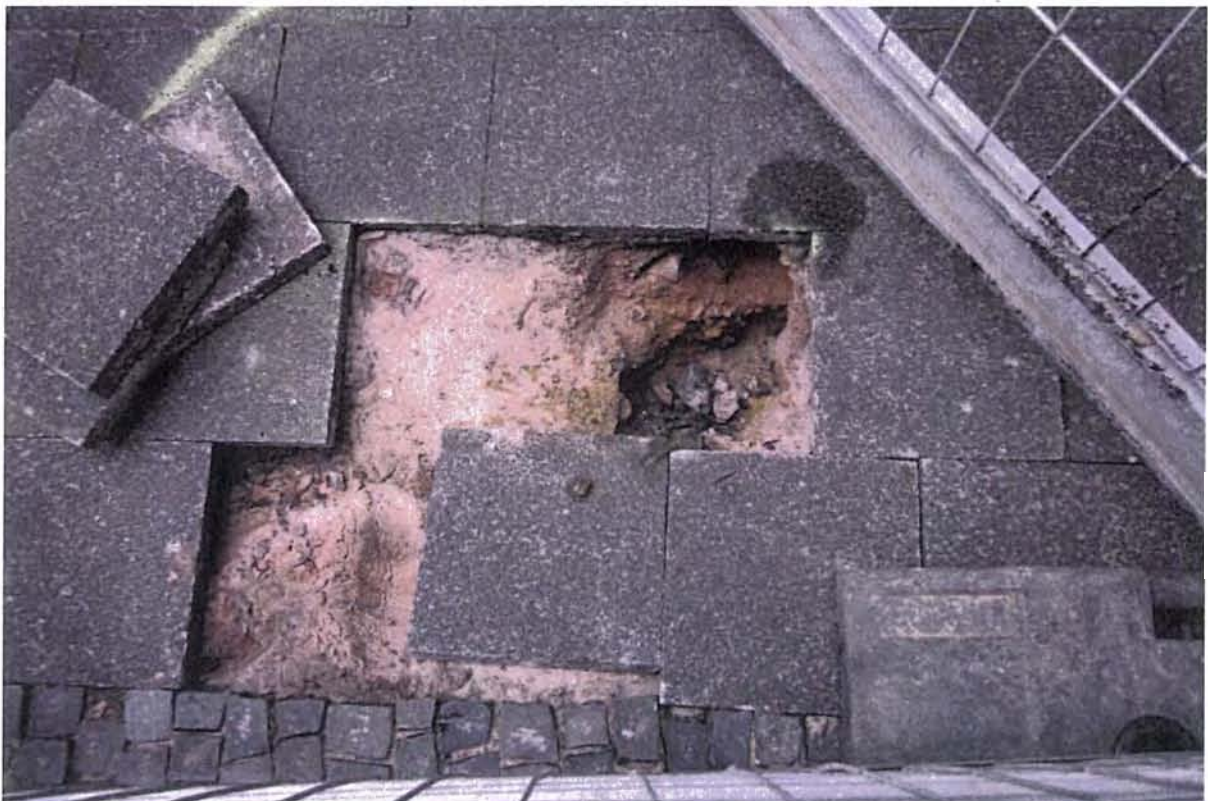
Bild 36: Straßeneinbruch im öffentlichen Verkehrsraum, Beispiel 11
[Foto: Stadt Gelsenkirchen]

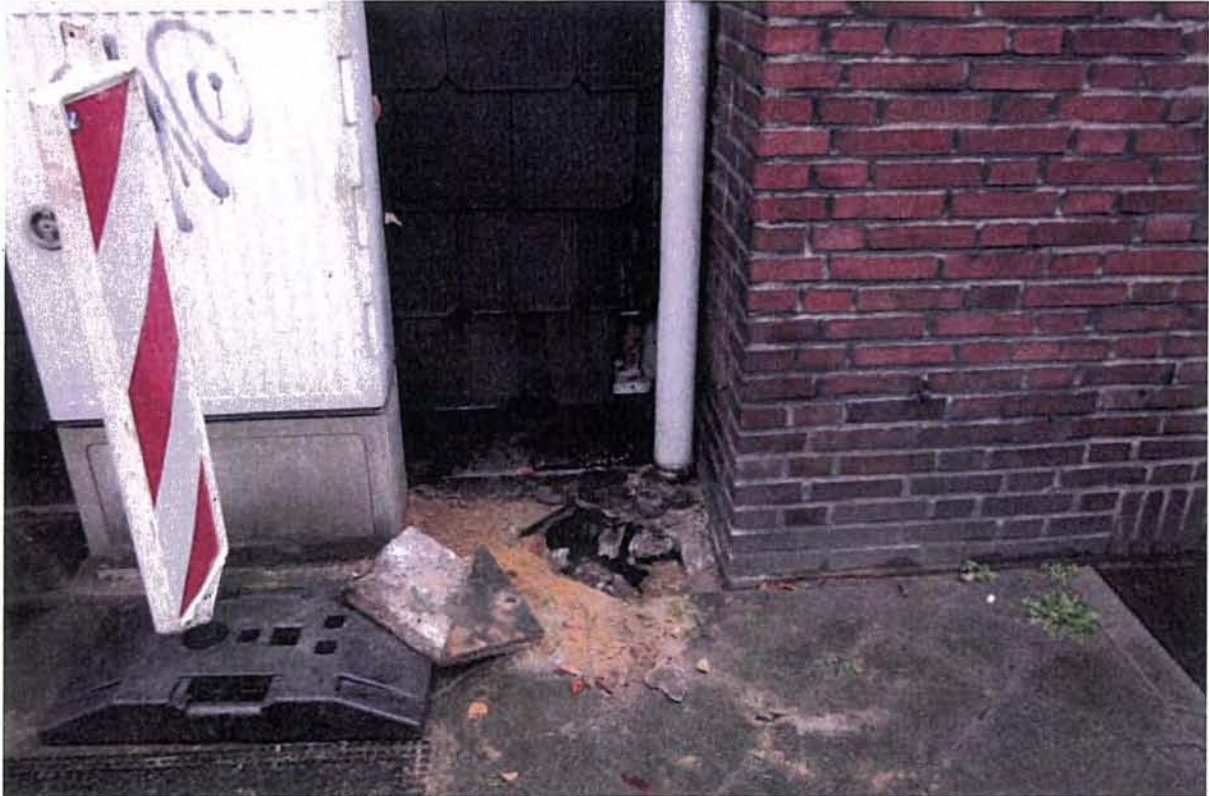
Bild 37: Straßeneinbruch im öffentlichen Verkehrsraum, Beispiel 12
[Foto: Stadt Gelsenkirchen]

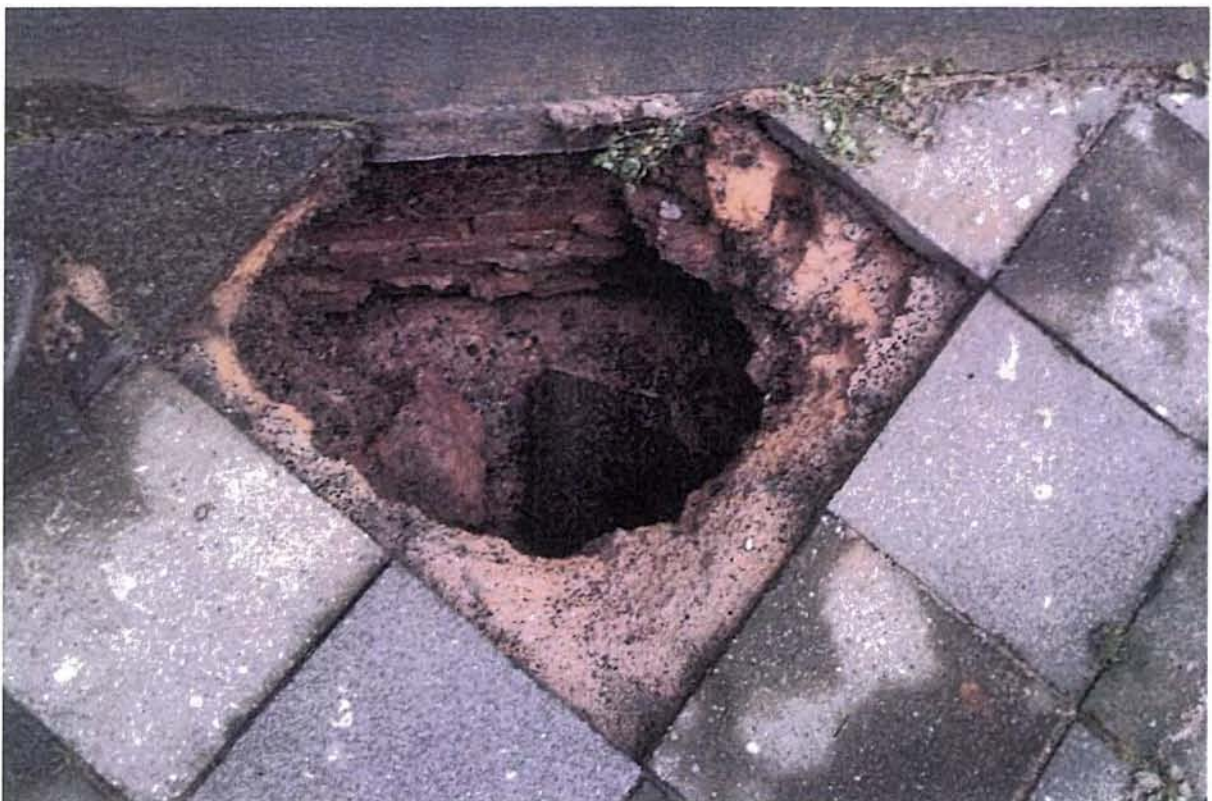
Bild 38: Straßeneinbruch im öffentlichen Verkehrsraum, Beispiel 13
[Foto: Stadt Gelsenkirchen]

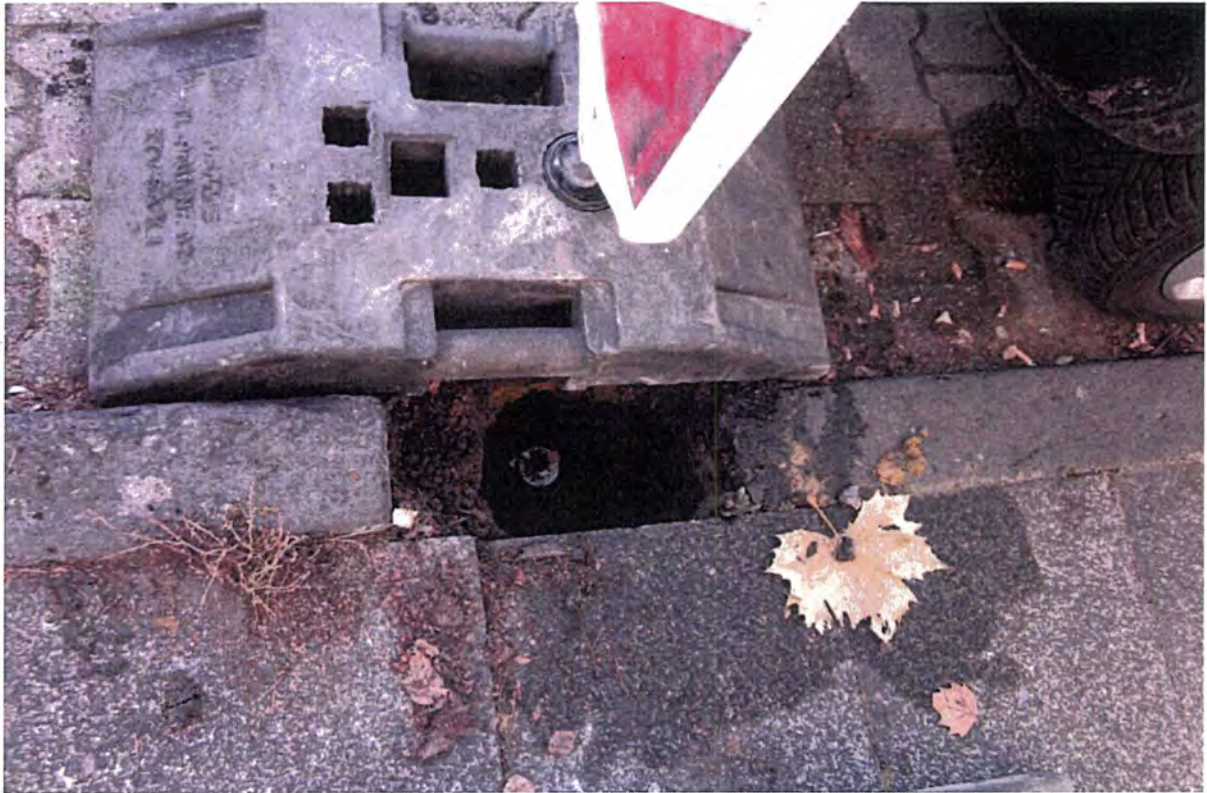
Bild 39: Straßeneinbruch im öffentlichen Verkehrsraum, Beispiel 14
 [Foto: Stadt Gelsenkirchen]

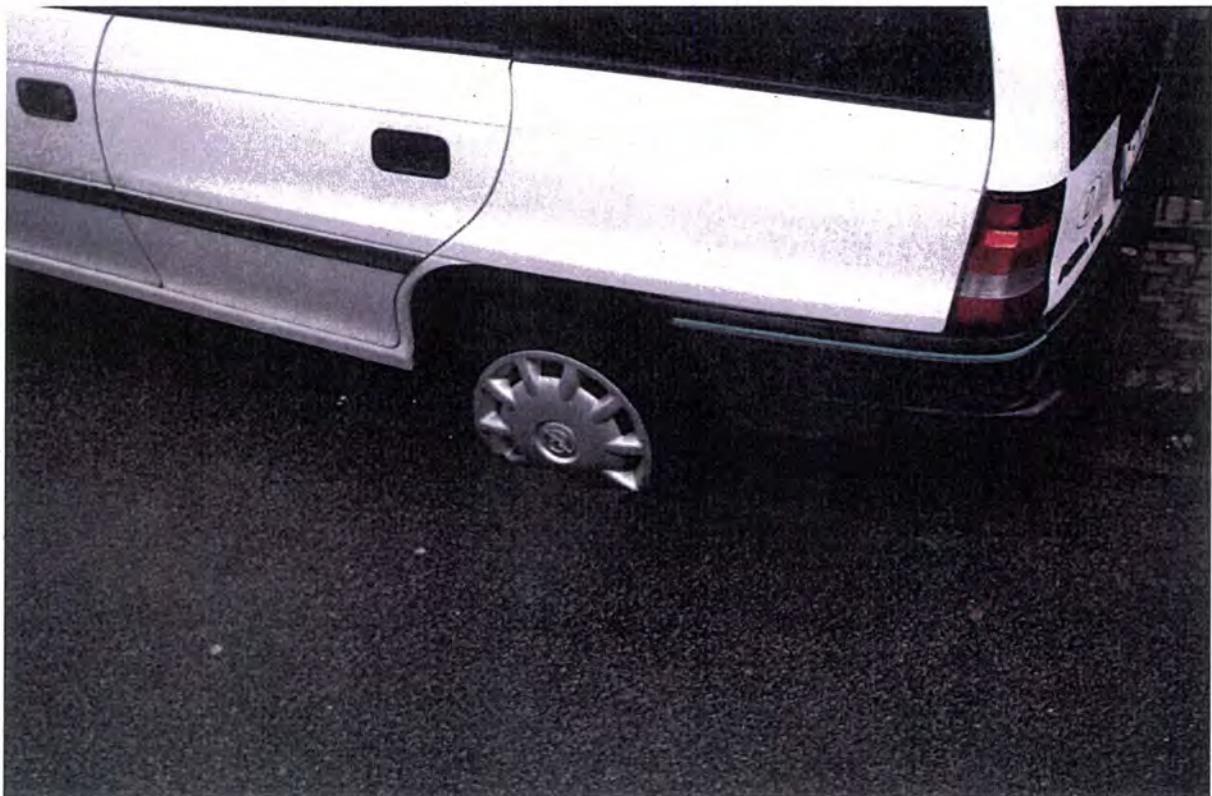
Nachfolgend dargestellt ist ein Straßeneinbruch im Stadtgebiet Hamm, der durch eine defekte private Anschlussleitung verursacht wurde. Das Kraftfahrzeug (Modell: Opel Astra) wurde dabei unfreiwillig „tiefergelegt“.

Bild 40: Straßeneinbruch im öffentlichen Verkehrsraum mit „tiefergelegtem“ Kraftfahrzeug (Modell: Opel Astra), Foto 1 [Foto: Stadt Hamm]

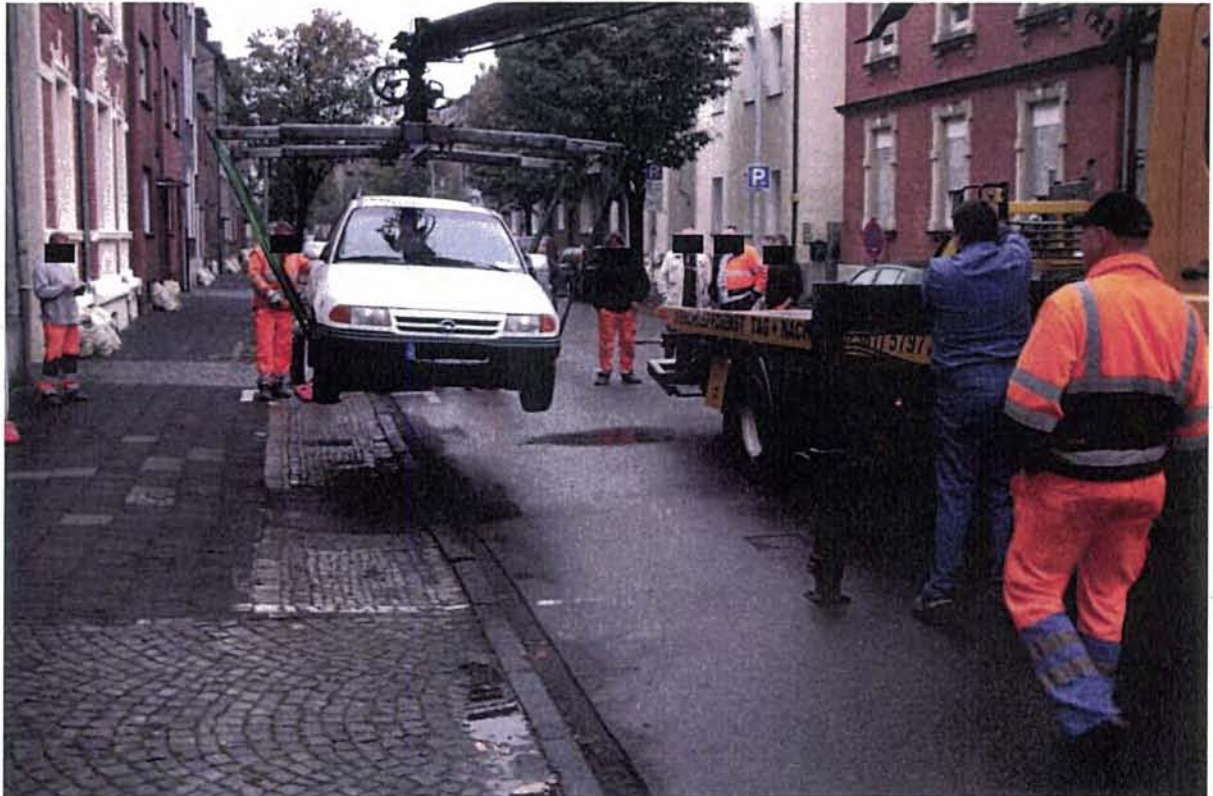
Bild 41: Straßeneinbruch im öffentlichen Verkehrsraum, Foto 2
[Foto: Stadt Hamm]

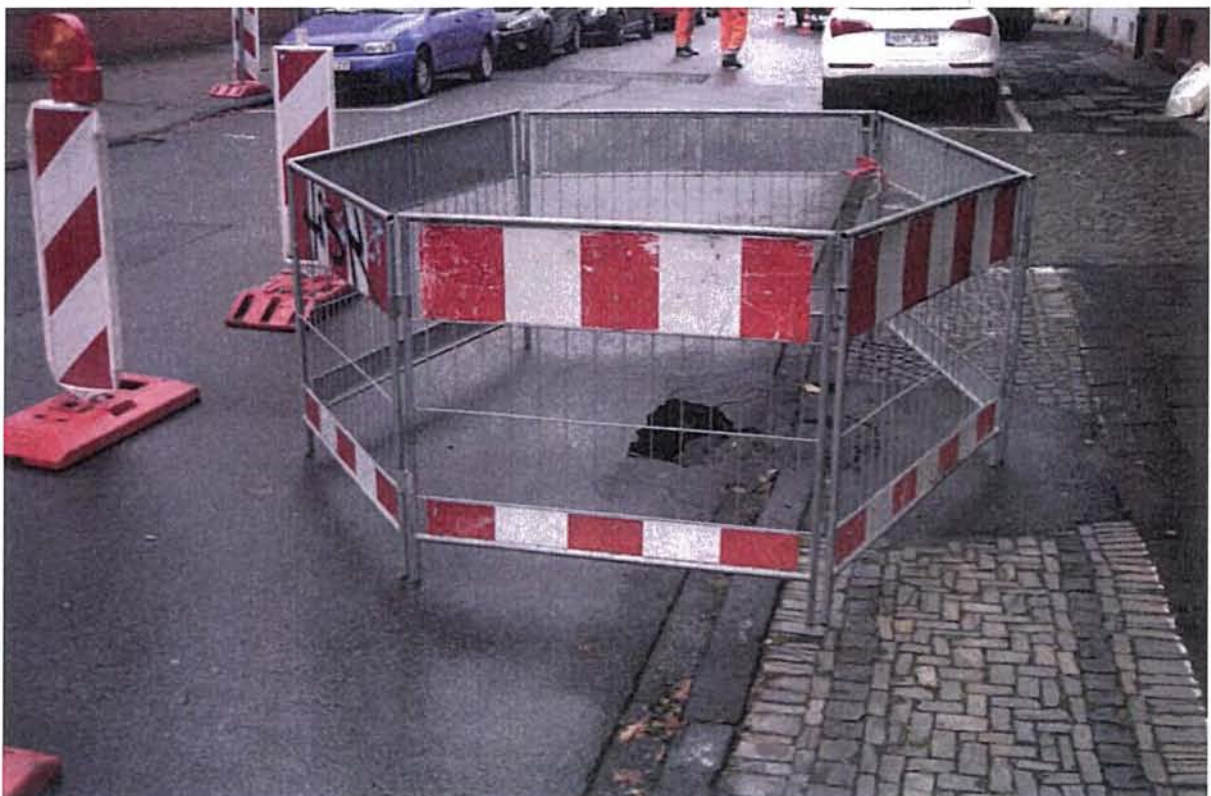
Bild 42: Straßeneinbruch im öffentlichen Verkehrsraum, Foto 3
[Foto: Stadt Hamm]

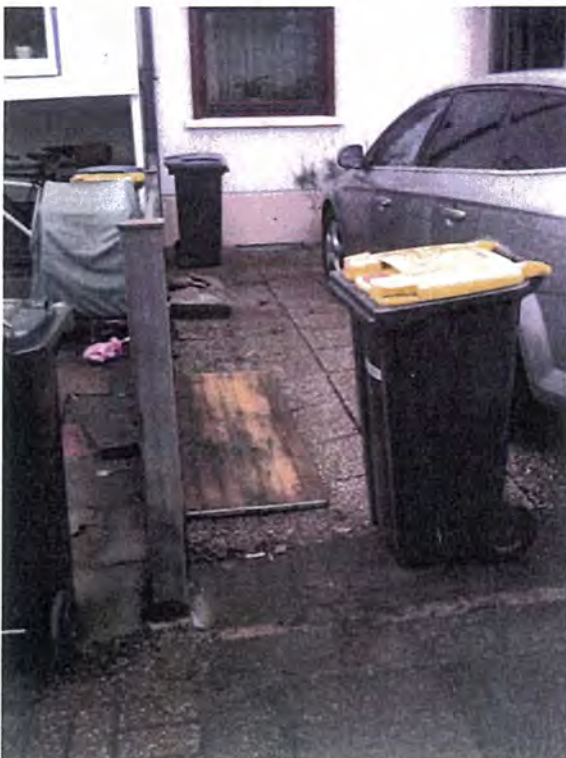
Bild 43: Absackung auf PKW-Stellfläche
[Fotos: Abwasser-Service Volkner GmbH]

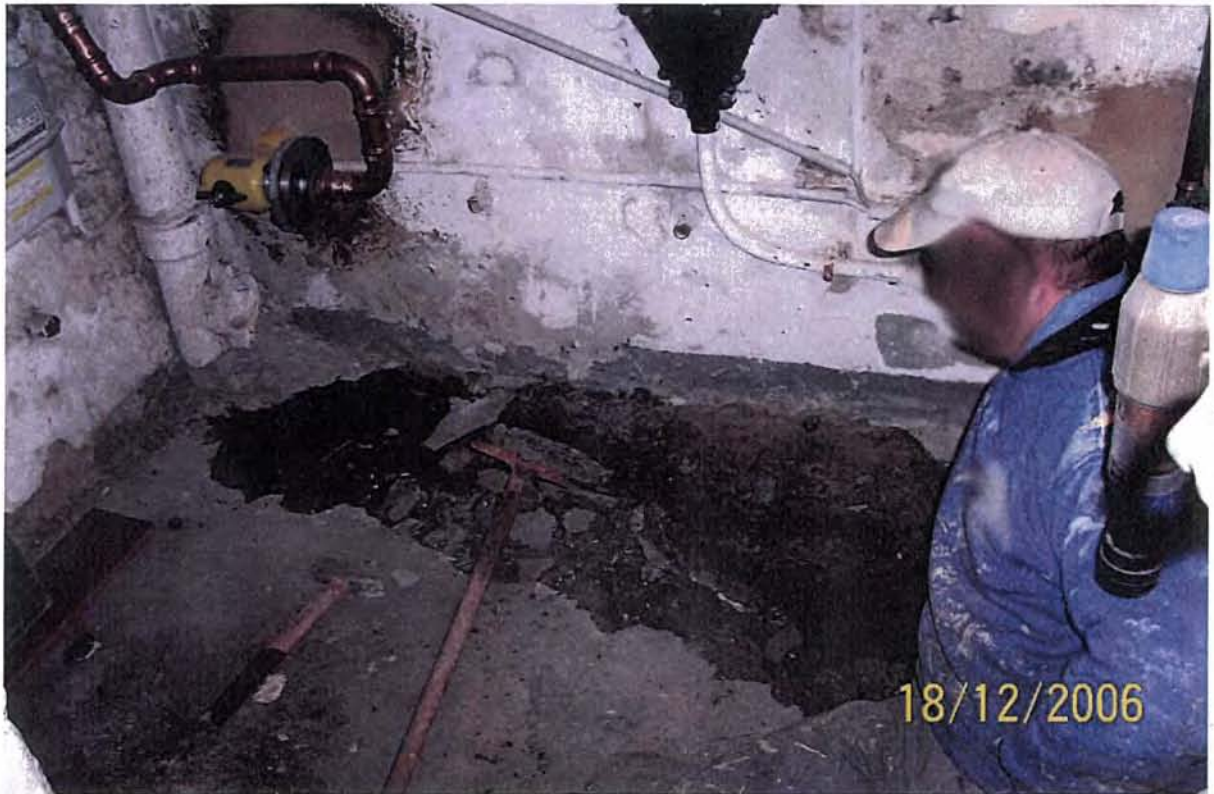
Bild 45: Bodeneinbruch im Keller eines Wohnhauses verursacht durch defekte private Abwasserleitung [Foto: Abwasser-Service Volkner GmbH]

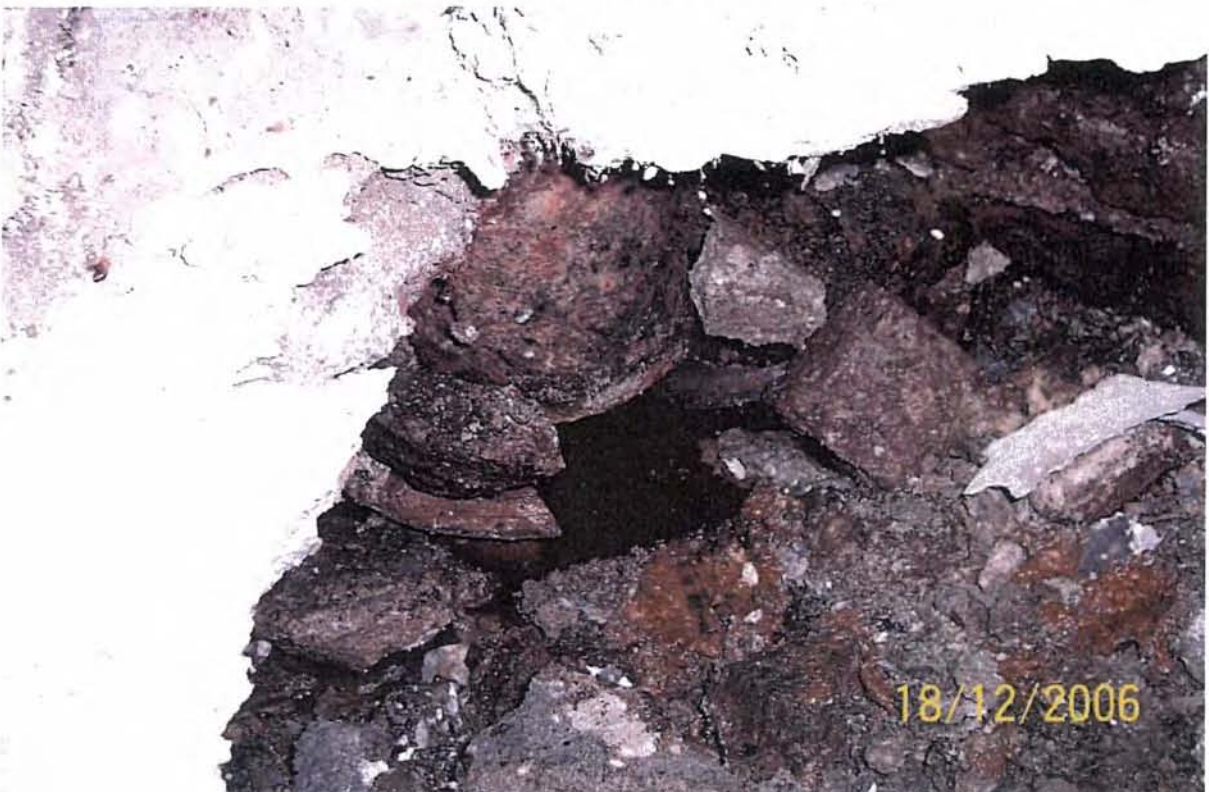
Bild 46: Hohlraum unter der Bodenplatte – Detailansicht zu Bild 45 [Foto: Abwasser-Service Volkner GmbH]

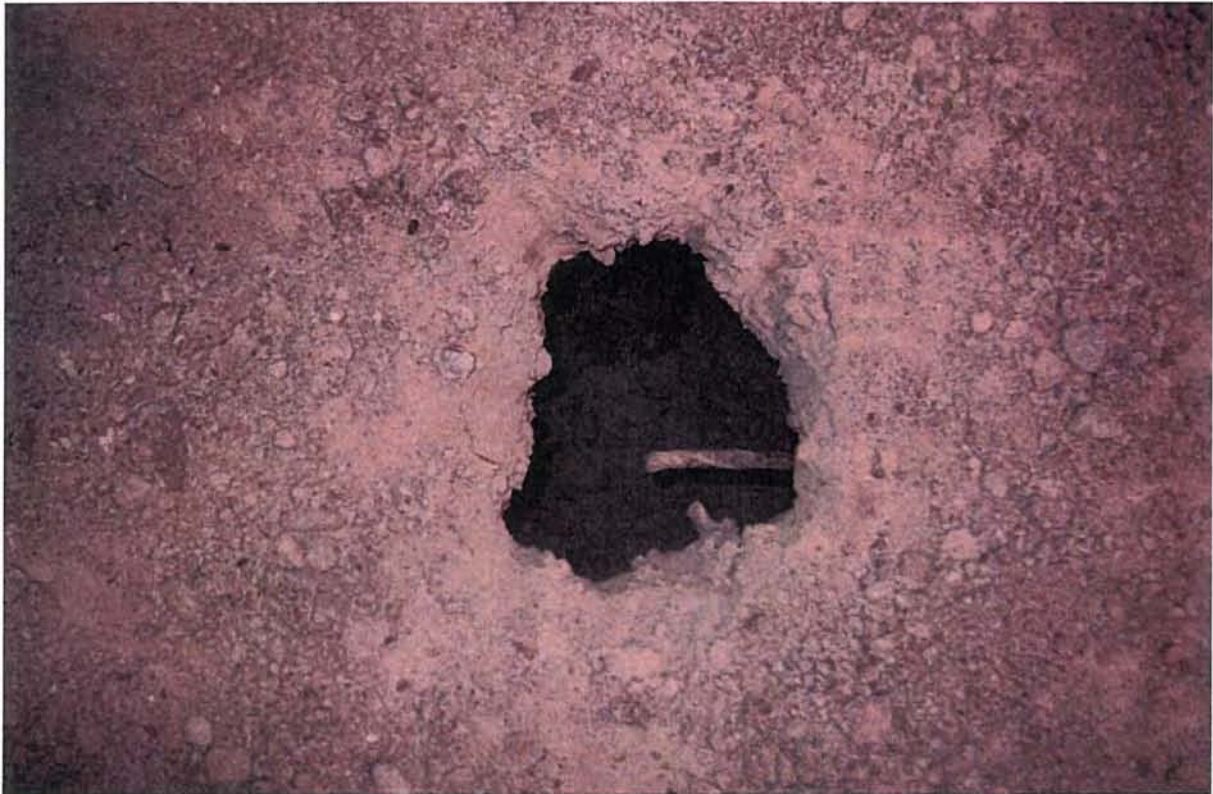
Bild 47: Straßeneinbruch mit unterirdischem Hohlraum im öffentlichen Verkehrsraum
[Foto: Abwasser-Service Volkner GmbH]

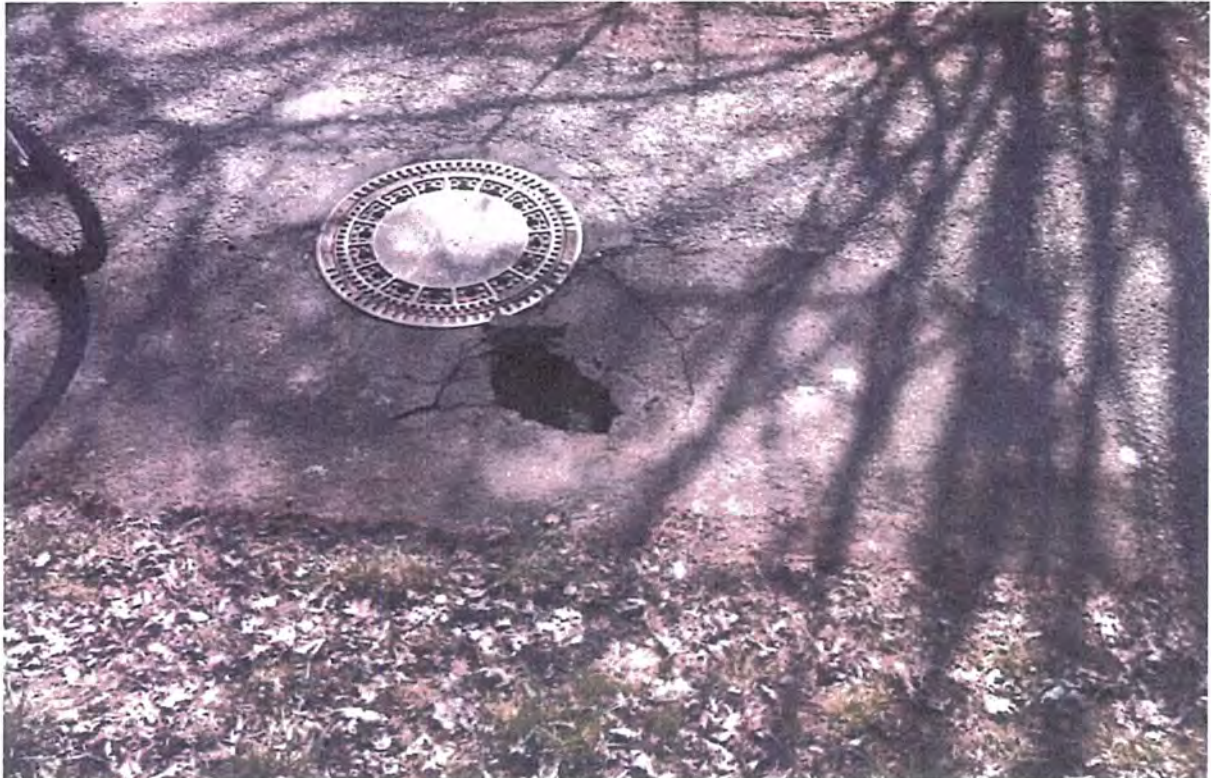
Bild 49: Straßeneinbruch im öffentlichen Verkehrsraum, Beispiel 1
 [Foto: SEG Schwerte]

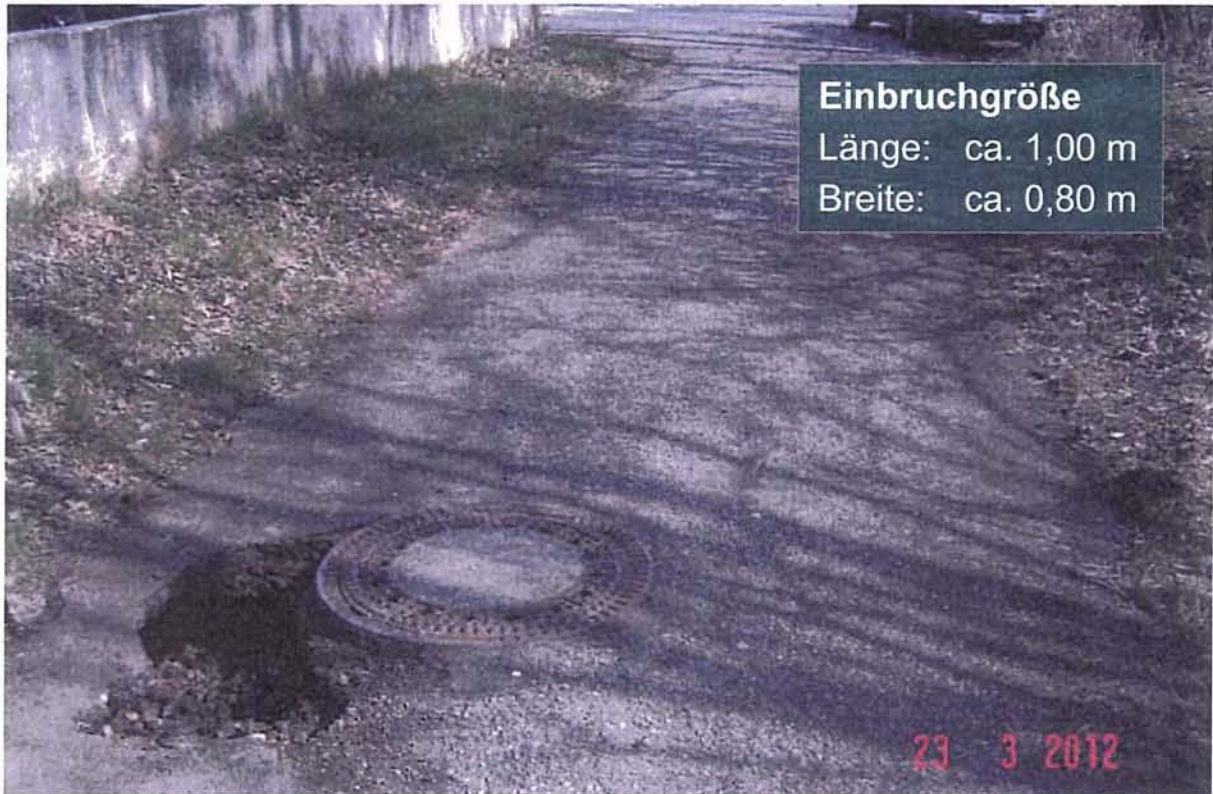
Bild 50: Straßeneinbruch im öffentlichen Verkehrsraum, Beispiel 2
 [Foto: SEG Schwerte]

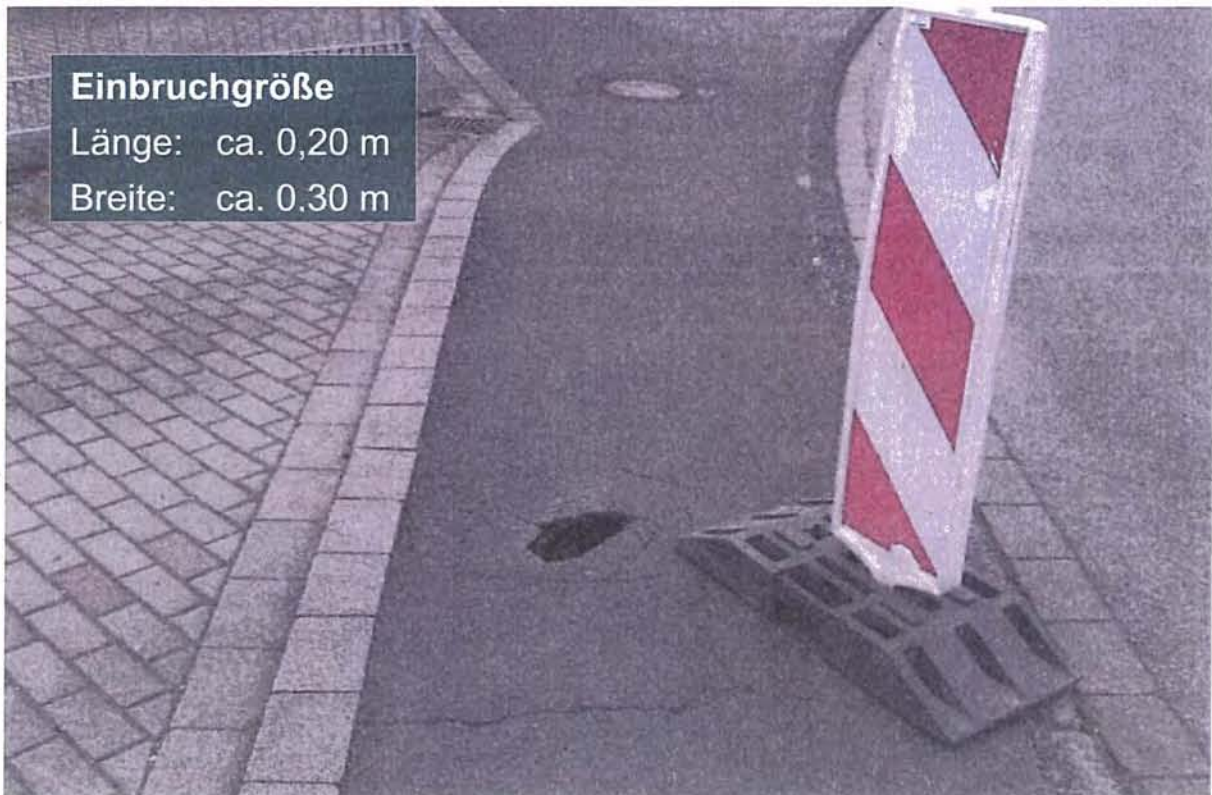
Bild 51: Straßeneinbruch im öffentlichen Verkehrsraum, Beispiel 3
 [Foto: SEG Schwerte]

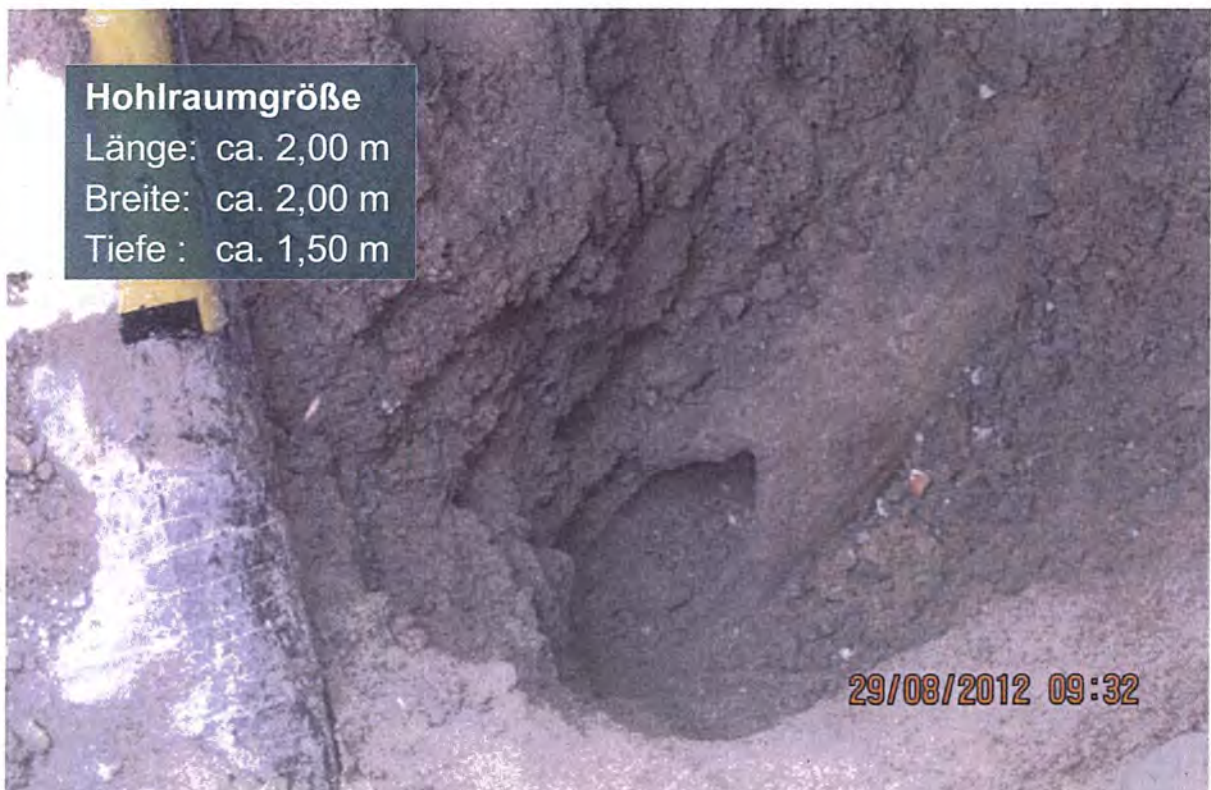
Bild 52: Freigelegter Hohlraum in der Kasparstraße, obere Rohrhälfte der Abwasserleitung in Teilbereichen nicht mehr vorhanden [Foto: Technische Betriebe Solingen]

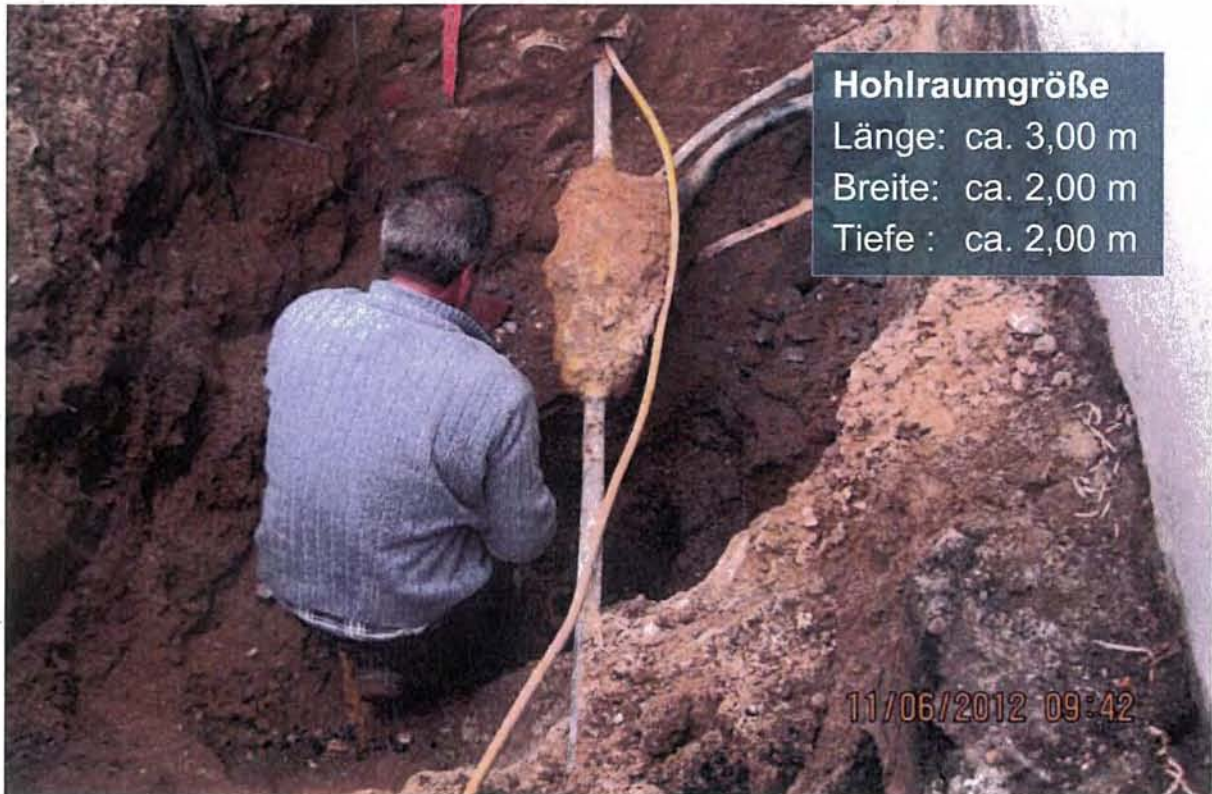
Hohlraumgröße

Länge: ca. 3,00 m

Breite: ca. 2,00 m

Tiefe : ca. 2,00 m

Bild 53: Freigelegter Hohlraum in der Friesenstraße
[Foto: Technische Betriebe Solingen]
