Fotodokumentation über Schadensfälle durch defekte private Abwasserleitungen – Anhörung der Ausschüsse für Klimaschutz, Umwelt, Naturschutz, Landwirtschaft und Verbraucherschutz sowie für Kommunalpolitik am 09.01.13

Fotodokumentation

Dokumentierte Schadensfälle
durch defekte
(private)
Abwasserleitungen

IKT - Institut für Unterirdische Infrastruktur

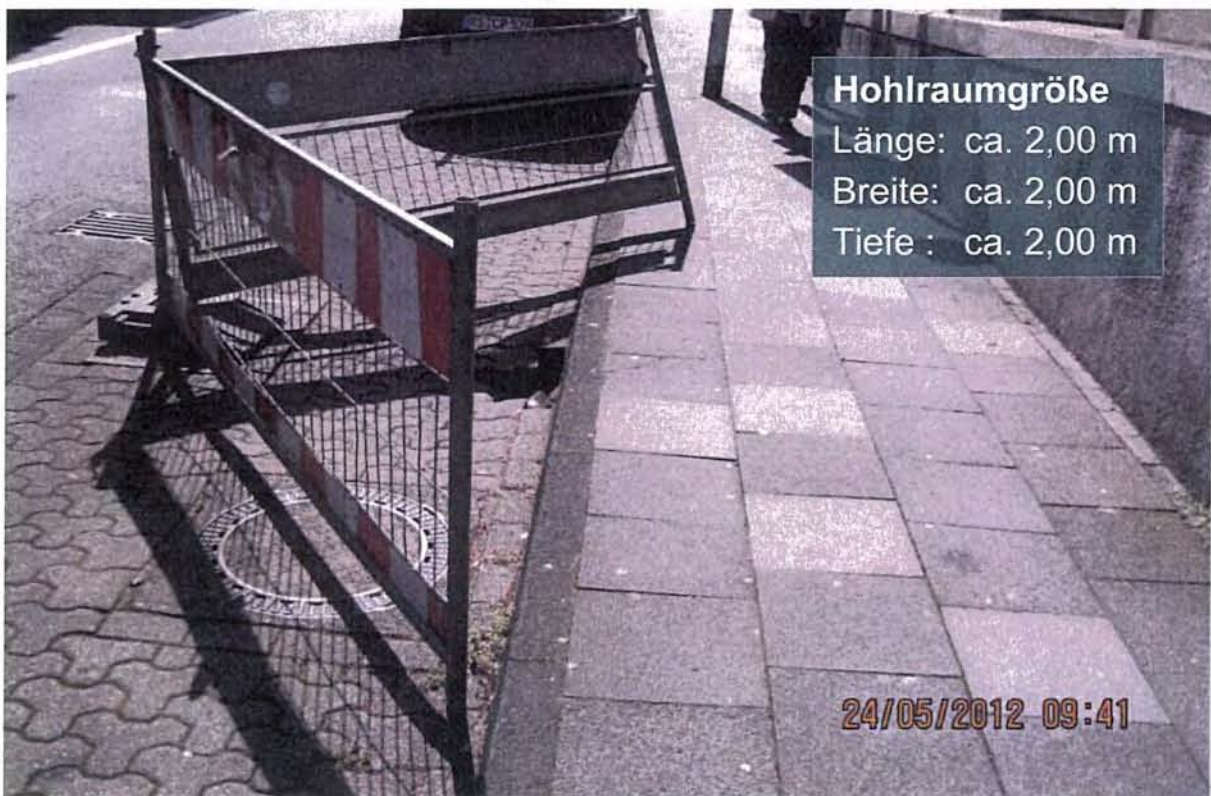
Hohlraumgröße

Länge: ca. 2,00 m

Breite: ca. 2,00 m

Tiefe : ca. 2,00 m

Bild 54: Straßeneinbruch mit unterirdischem Hohlraum in der Blumenstraße
[Foto: Technische Betriebe Solingen]

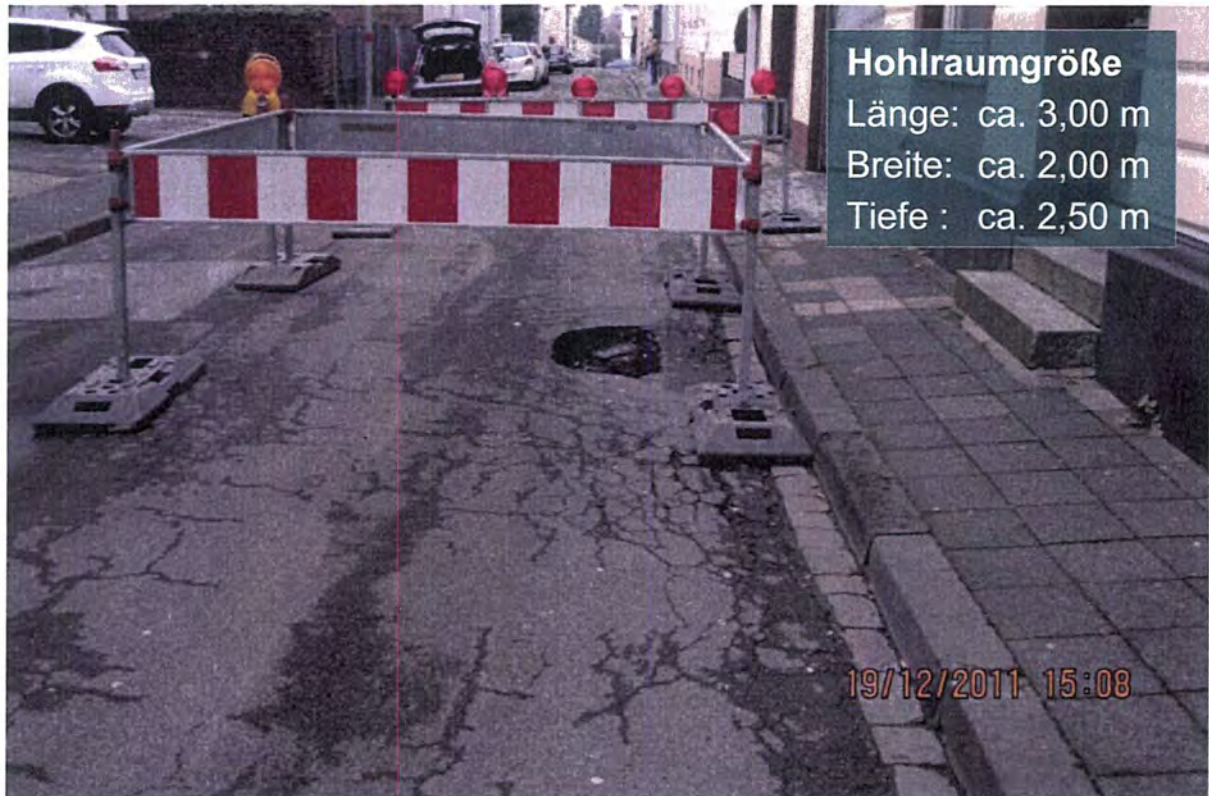
Bild 55: Straßeneinbruch mit unterirdischem Hohlraum in der Goldstraße
 [Foto: Technische Betriebe Solingen]

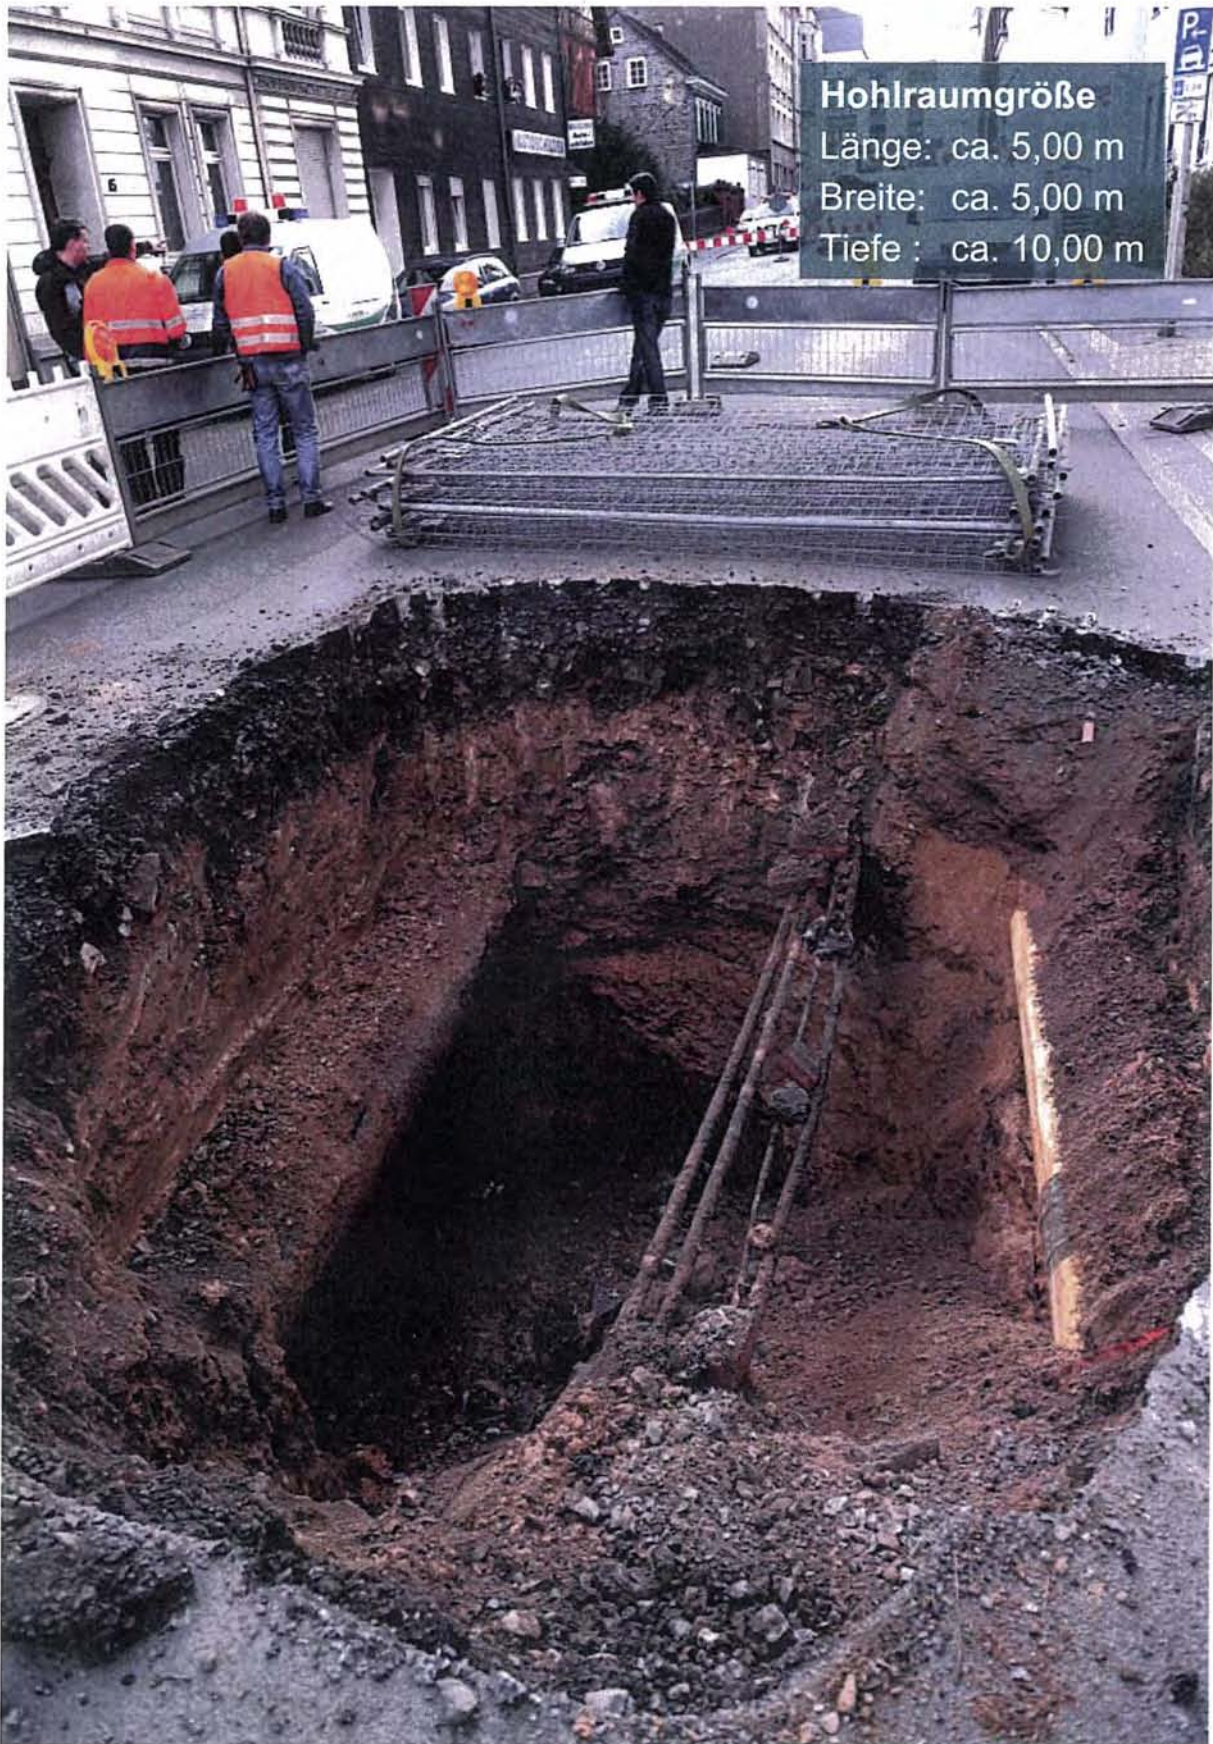
Bild 56: Freigelegter Hohlraum in der Gasstraße
[Foto: Technische Betriebe Solingen]

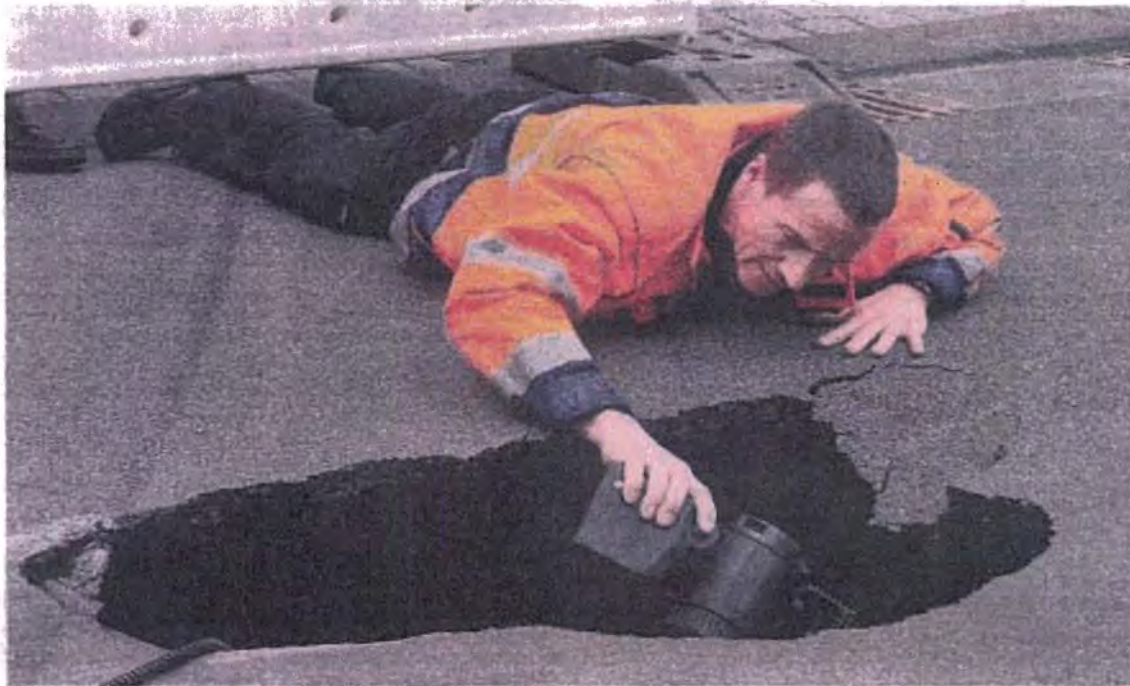
Ein fünf Meter tiefes **Loch** tat sich gestern auf der **Gasstraße** just vor dem Straßenverkehrsamt auf. Grund könnte eine Beschädigung des daneben laufenden **Abwasserkanals** sein. Wie durch ein Wunder wurde niemand verletzt.

Marco Brings von den Entsorgungsbetrieben **robte** sich vorsichtig an das **Loch** heran. Mit einer Kamera machte er Aufnahmen.

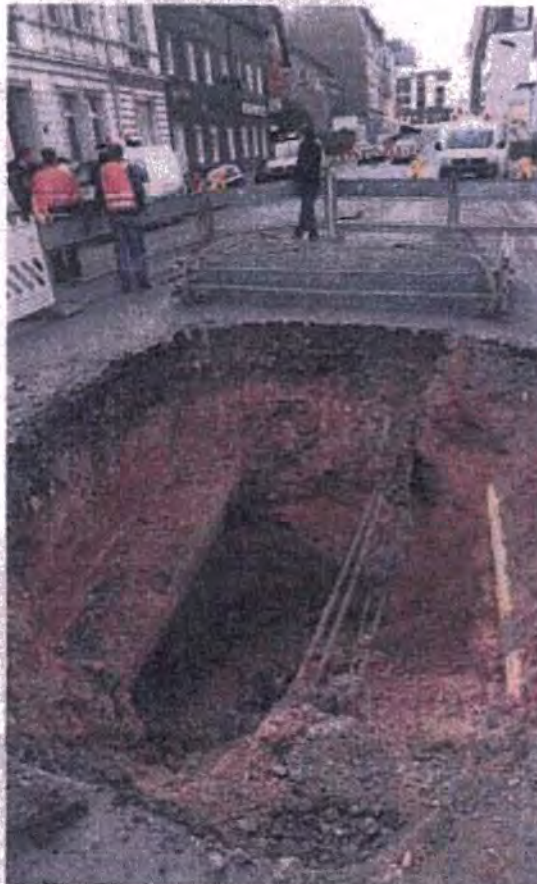
In Solingen erklärt sich der Leiter der Stadtentwässerung das Erdloch an der Gasstraße so: Möglicherweise ist schon vor einiger Zeit das Anschlussrohr eines Hauses von dem

Etwa fünfseinhalb Meter ist das Loch in der Gasstraße an seiner tiefsten Stelle. Am Freitag hatten es die Entsorgungsbetriebe komplett freigelegt und die dort liegenden Leitungen überprüft. Jetzt ist es abgedeckt. FOTO: KEMPKER

rund 100 Jahre alten Hauptabwasserrohr unter der Straße abgebrochen. Bei der letzten Prüfung vor zwei Jahren sei der Kanal noch in Ordnung gewesen. Das Abwasser

des Hauses sei deshalb regelmäßig ins Erdreich geflossen, habe sich dort dann aber keinen anderen Weg suchen können als in die freiliegende Öffnung des Hauptkanals. „Da-

bei hat es jedes Mal etwas Erdreich mitgenommen und so den Boden unter der Straße ausgehöhlt.“

halb mussten die EBS einen Spezialbagger bestellen. Nun soll das Loch ein Stück mit schnell härtendem Flüssigboden aufgefüllt werden, damit Arbeiter unten den defekten Kanalschluss reparieren können.

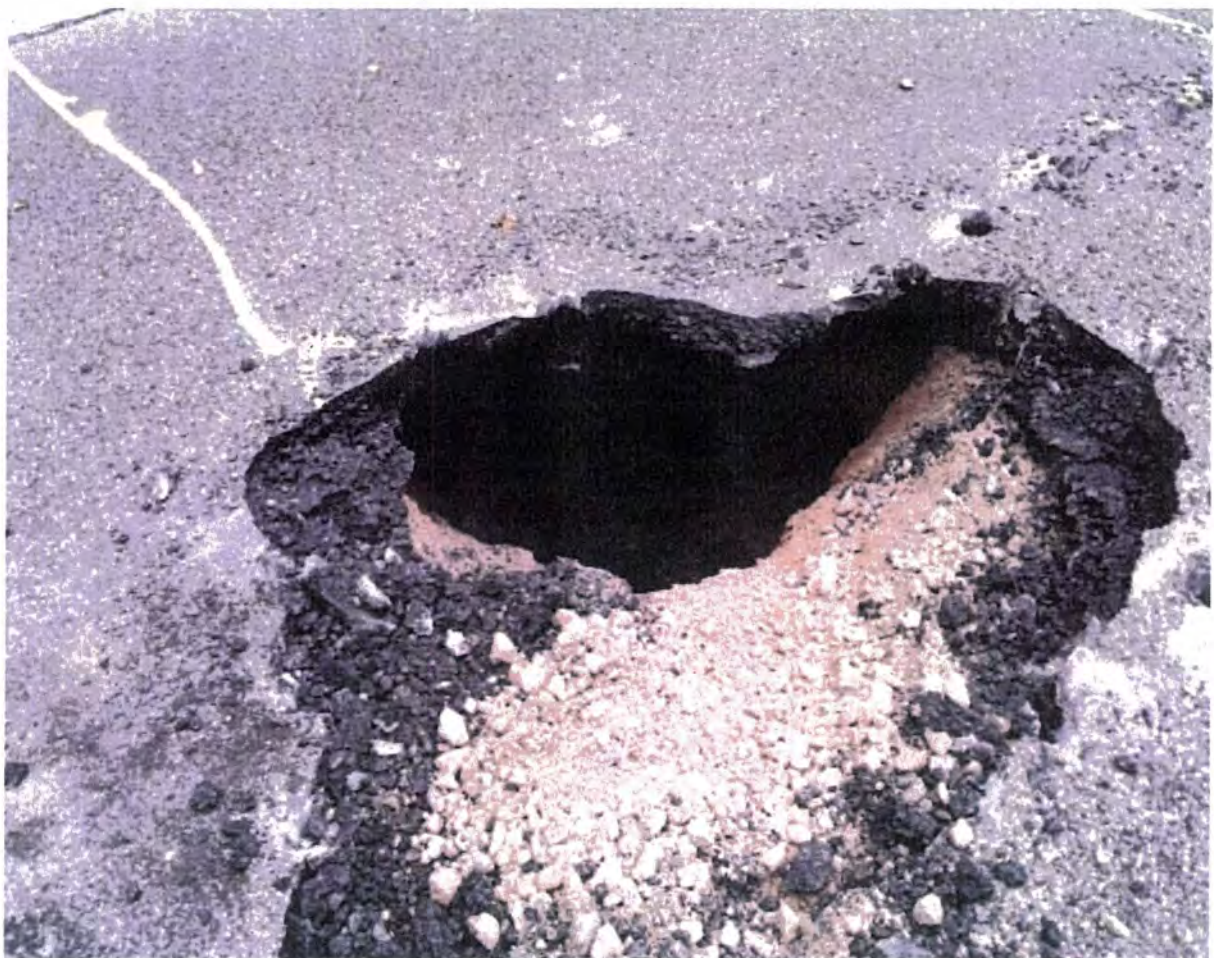
Bild 60: Straßeneinbruch mit unterirdischem Hohlraum in der Viehbachtalstraße [Foto: Technische Betriebe Solingen]

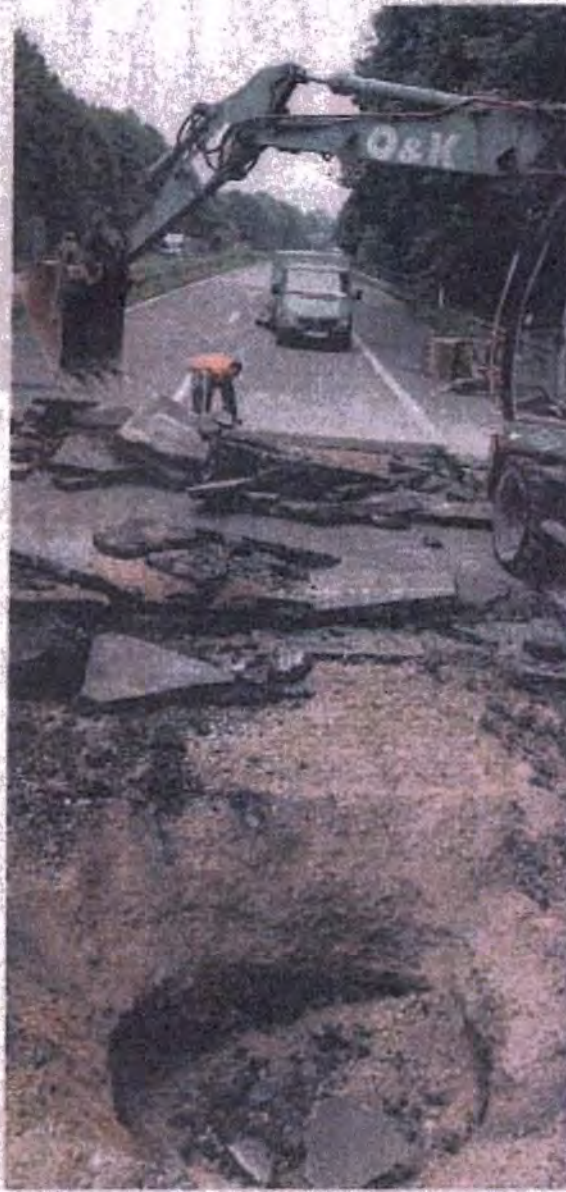
Und die Abwässer dieses Kanals haben die Viehbachtalstraße zumindest auf dem südlichen Trassenteil derart unterspült, dass es in der Nacht zu Sonntag zu den Absenkungen gekommen ist.

Schon nach Abheben der abgesackten Asphaltdecke tat sich ein tiefes Loch in der Fahrbahn auf, das sich später weiter vergrößerte. Foto: up

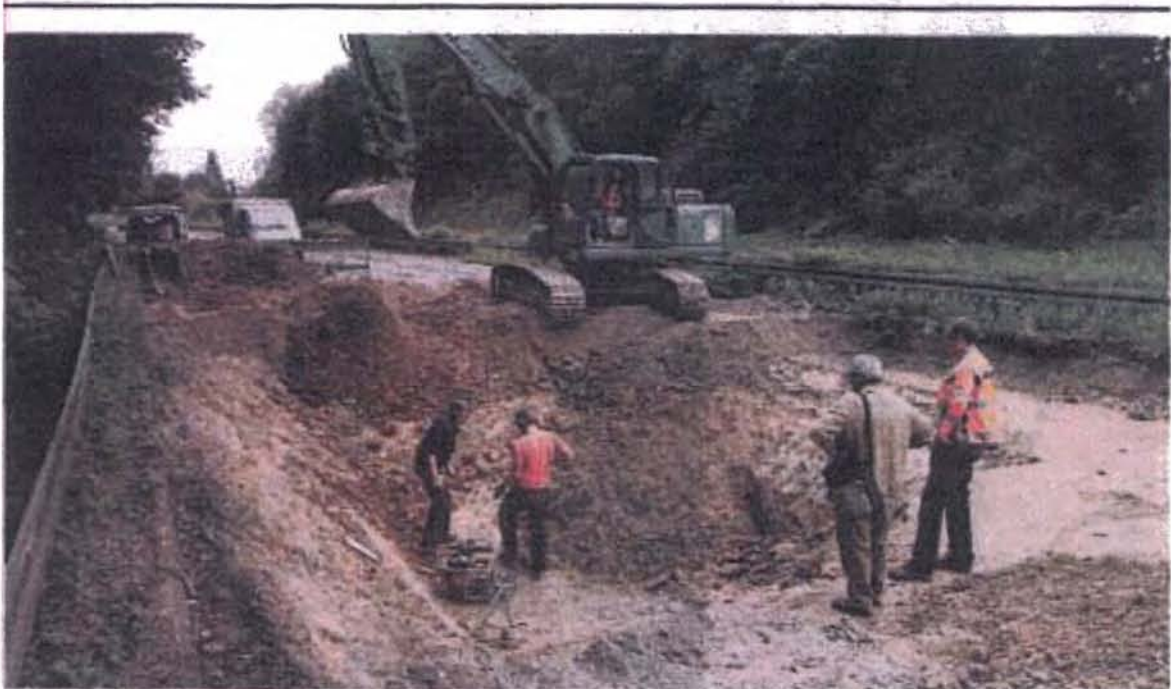
Über die beiden Fahrspuren Richtung Solingen rollen eigentlich täglich rund 22 000 Fahrzeuge. Gestern standen im inzwischen 20 Meter langen, 13 Meter breiten und über fünf Meter tiefen Krater Mitarbeiter eines Kölner Gutachterbüros und führten Sondierungsbohrungen durch. Fotos: Christian Beier

Wie lange die Sperrung dauern wird, ist noch völlig offen, denn der Schaden an der Viehbachtalstraße nimmt immer größere Formen an: Der durch den Einsturz des kreuzenden Abwasserkanals einer Firma entstandene Krater war gestern Nachmittag bereits über fünf Meter tief.

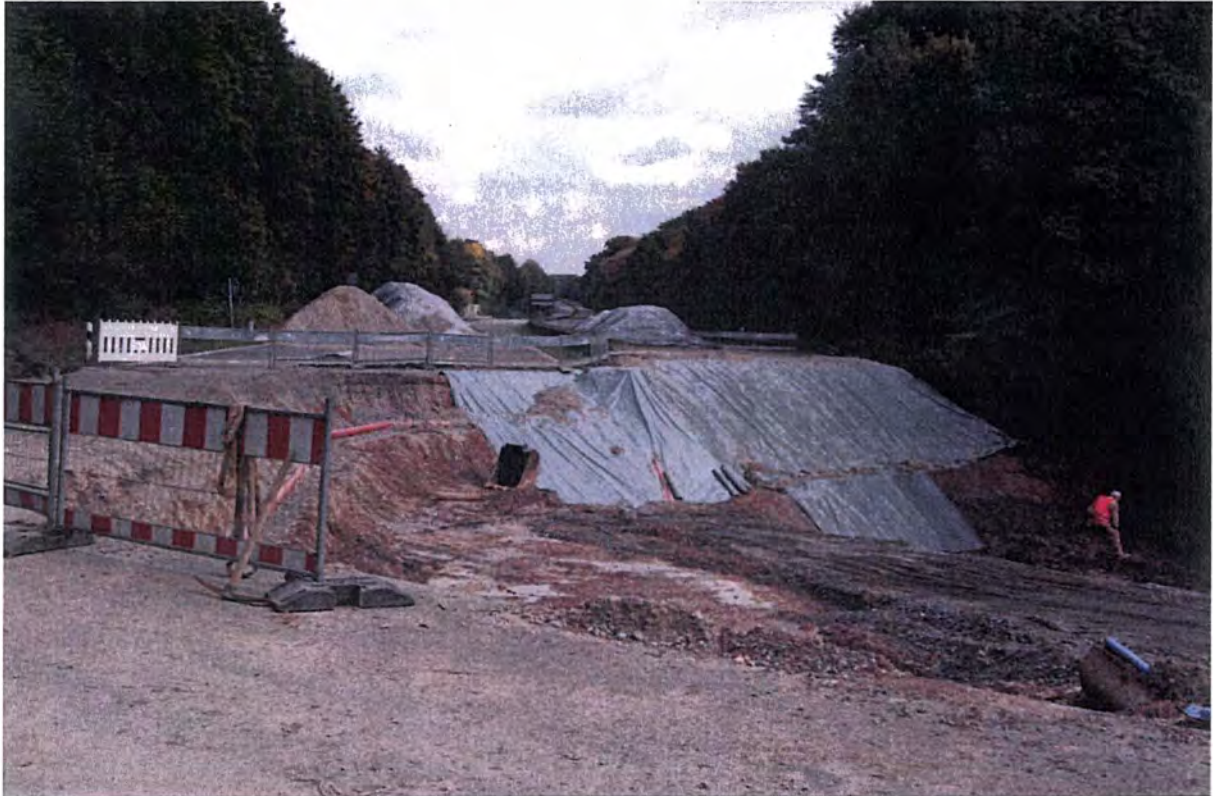
Bild 63: Ansicht der Baustelle auf der Viehbachtalstraße infolge des unterirdischen Hohlraums [Foto: Technische Betriebe Solingen]

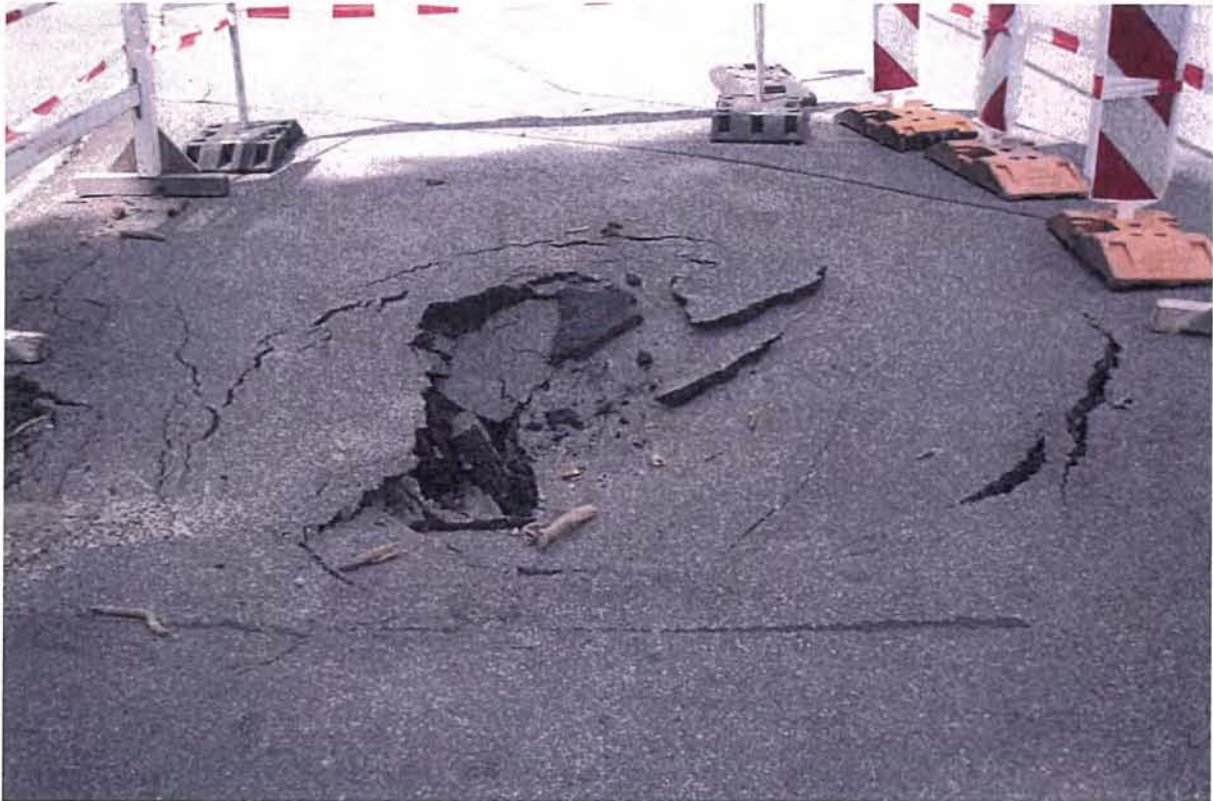
Bild 64: Absackung mit Straßeneinbruch im öffentlichen Verkehrsraum der Gemeinde Much [Foto: Ingenieurbüro Hartmann GmbH]

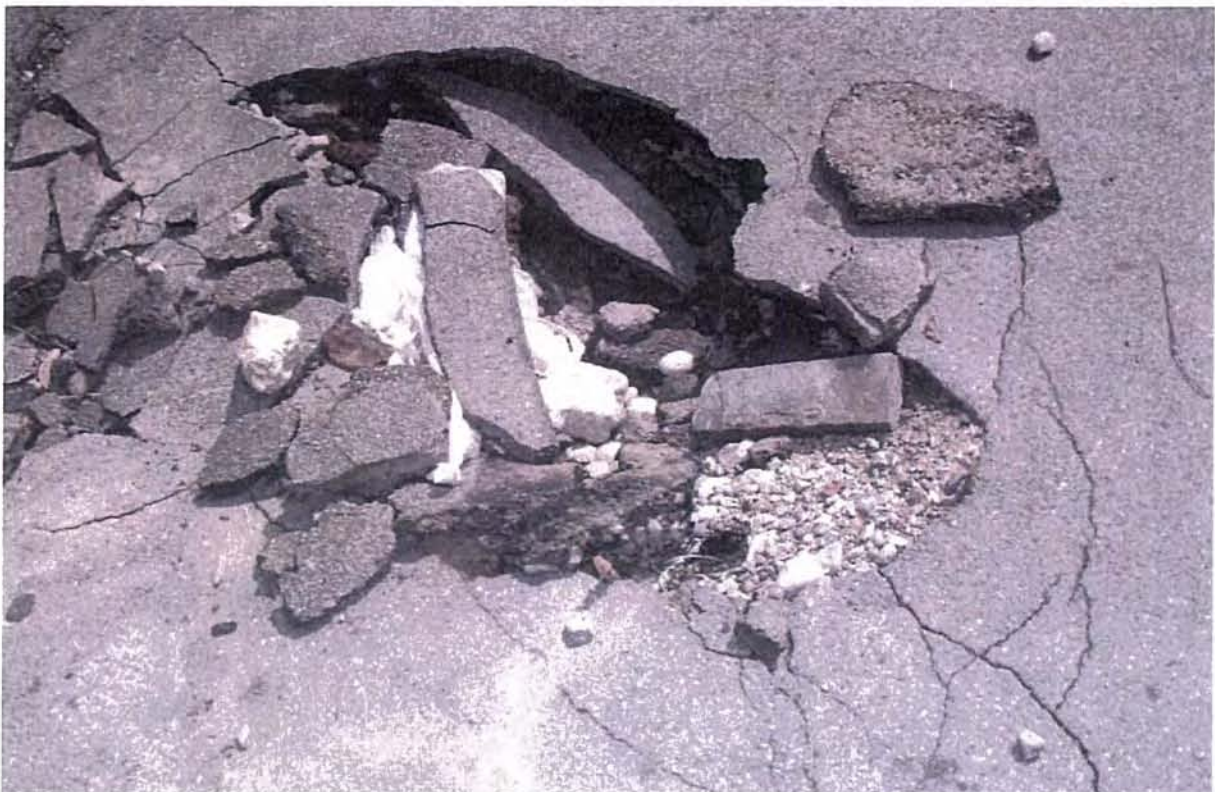
Bild 65: Straßeneinbruch im öffentlichen Verkehrsraum vor Schloss Neuschwanstein [Foto: Ingenieurbüro Hartmann GmbH]

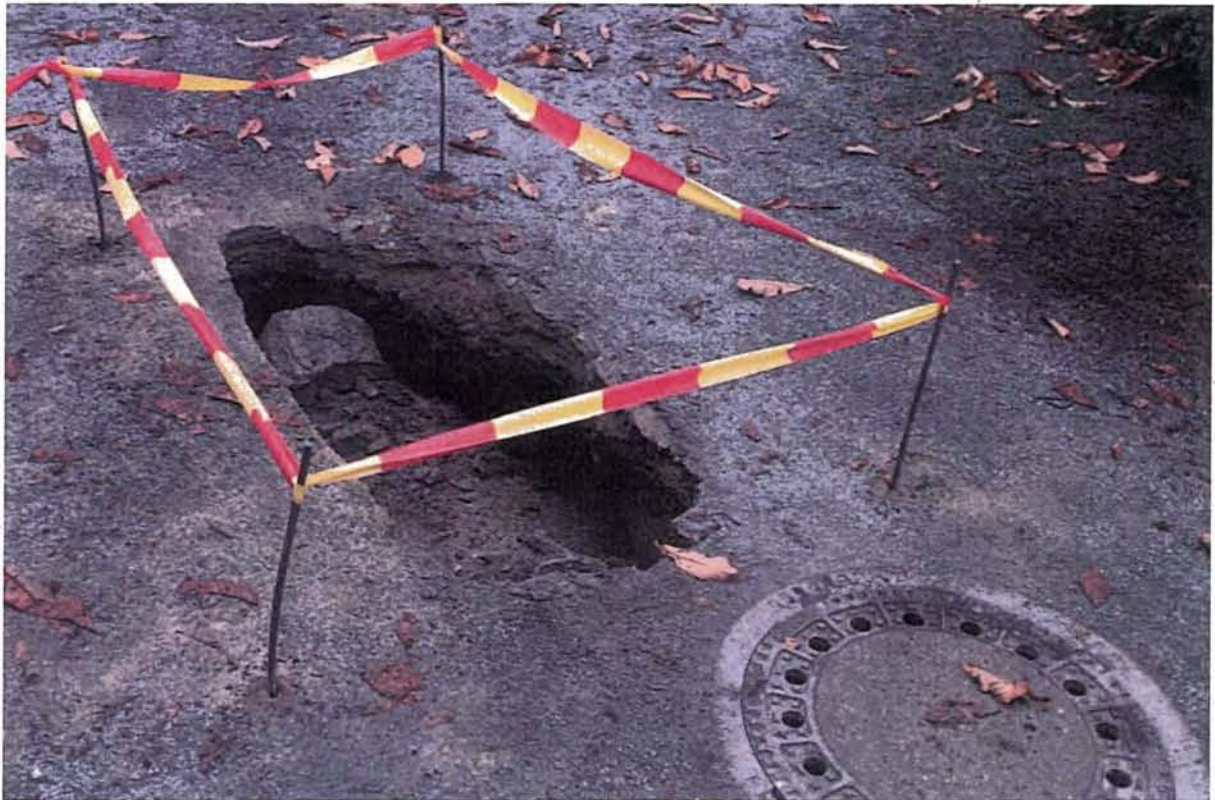
Bild 66: Absackung mit Bodeneinbruch auf einem privaten Grundstück in Castrop-Rauxel
[Foto: Lobbe Entsorgung West GmbH & Co KG]

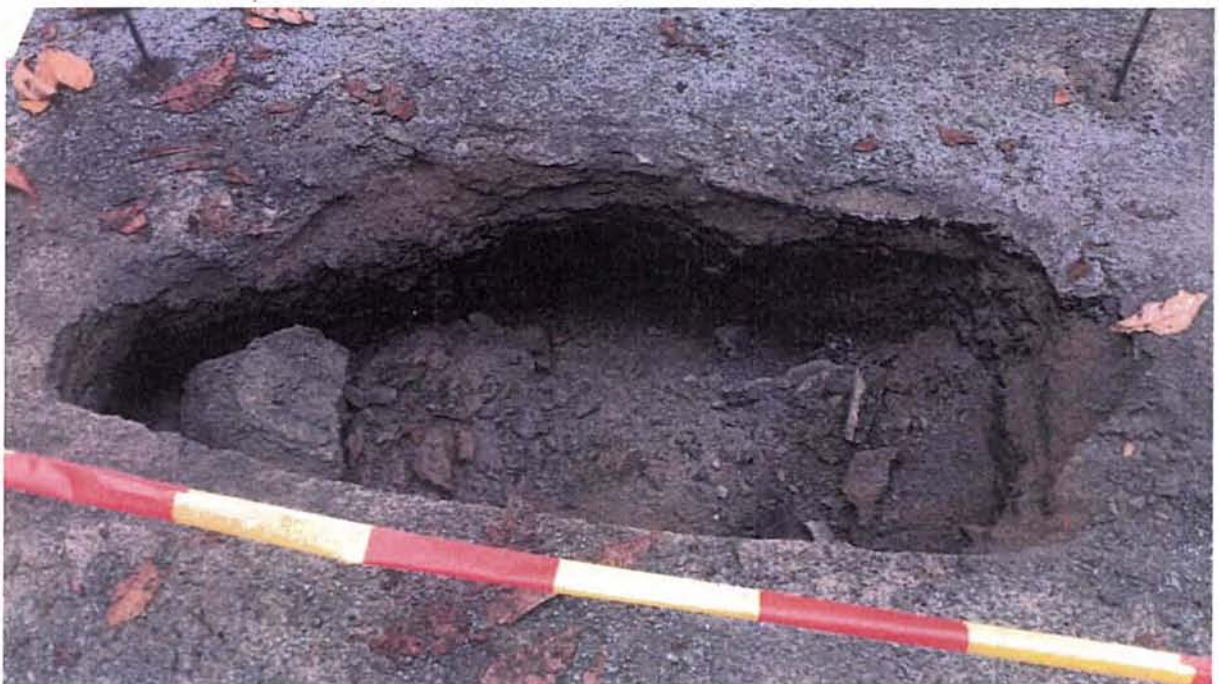
Bild 67: Detailansicht zu Bild 66
[Foto: Lobbe Entsorgung West GmbH & Co KG]
