VORLAGE
18/914

Schriftlicher Bericht der Landesregierung:

„Sachstandsbericht zur genehmigungsrechtlichen und wasserwirtschaftlichen Situation am Salzbergwerk Epe“

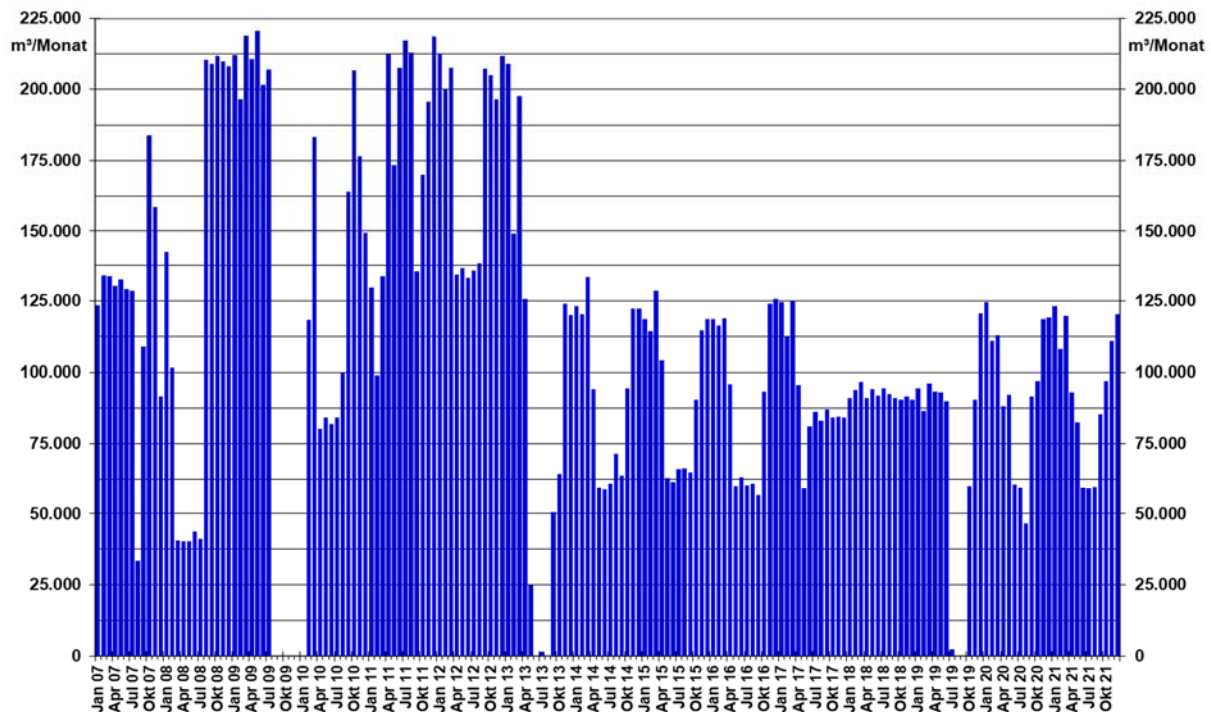
Abb. 2: Monatsfördermengen WGA Hörsteloe von Januar 2007 bis Dezember 2021

Zum Vergleich der Entnahmen von 2021 mit den bisherigen Fördermengen der WGA Hörsteloe während des Monitorings sind in der **Abbildung 2** die monatlichen Fördermengen seit Januar 2007 dargestellt.

Es wird deutlich, dass in 2021 ein mit den Jahren 2014 bis 2017 und 2020 vergleichbares Fördermanagement erfolgte. Die Fördermengen in den Monaten mit höheren Mengen liegen im Jahr 2021 auf dem Niveau der maximalen Fördermengen seit 2013.

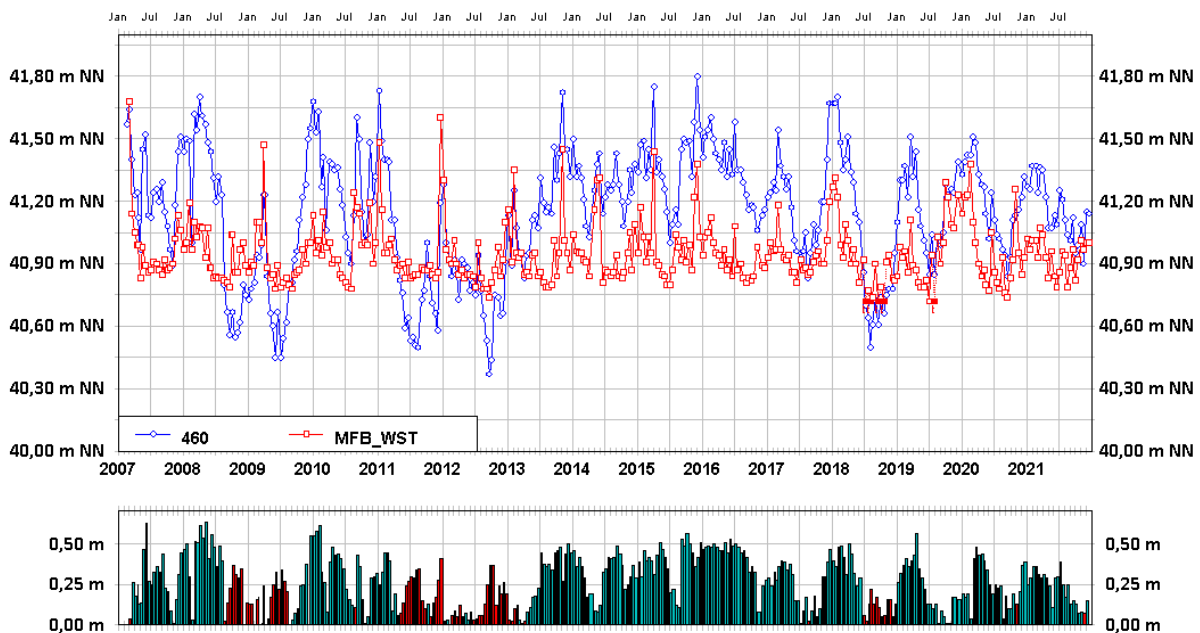
Abb. 13: Wasserstandsganglinien der Messstelle 460 und des Pegels "Mittlerer Flörbach"

In der **Abbildung 13** sind die Wasserstände des Pegels "Mittlerer Flörbach" den Grundwasserständen der Messstelle 460 gegenübergestellt. Im unteren Teil der Abbildung sind die Wasserstandsunterschiede dargestellt, wobei hellblaue Balken Zeitpunkte mit effluenten und rote Balken Zeitpunkte mit influenten Verhältnissen kennzeichnen. Im Jahr 2021 lag der Grundwasserstand der Messstelle 460 mit einer Ausnahme über dem Wasserstand des Flörbachs, wobei Differenzen zwischen 0,1 m und 0,4 m aufgetreten sind. Lediglich bei der Messung Ende Oktober war der Wasserstand im Flörbach kurzzeitig höher als der Grundwasserstand, wobei zu berücksichtigen ist, dass der durch Handmessung ermittelte hohe Wasserstand im Flörbach bei den Loggermessungen der Pegel (**Kapitel 2.5.1**) nicht beobachtet werden konnte. Im Unterschied zu den Trockenjahren 2018 und 2019 wies der Flörbach am Pegel "Mittlerer Flörbach" an allen Messzeitpunkten wie im Vorjahr in 2021 eine Wasserführung auf. Dies ist vor allem auf die im Vergleich zu den Trockenjahren gleichmäßigere Verteilung der Niederschläge in den Sommermonaten zurückzuführen.

Während des bisherigen Monitorings lag der Grundwasserstand im September 2012 um maximal 0,4 m unter dem Bachwasserstand. In 2021 waren bis auf eine Messung effluente Verhältnisse gegeben. In den Zeiten, in denen in den Vorjahren influente Verhältnisse vorlagen, war zumindest aus hydraulischer Sicht eine Infiltration aus dem Flörbach in das Grundwasser möglich. Durch den Ausbau des Flörbachs mit Betonhalbschalen in Höhe der Fassungsanlage wird eine Infiltration des Oberflächenwassers in diesem Gewässerabschnitt jedoch weitgehend unterbunden.

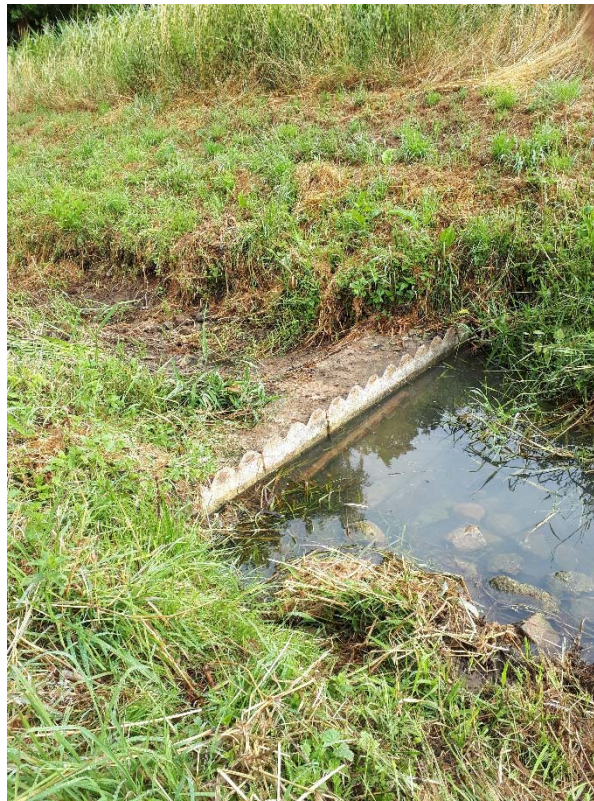
Abb. 14: Pegel "Oberer Flörbach (neu)" am 08.07.2019

Die Datenlogger sind vor den Messblenden bzw. vor den Betonsockeln eingebaut und liegen damit tiefer als die Unterkante der V-Ausschnitte der Messblenden bzw. als die Oberkante der Betonsockel. Dies führt dazu, dass mit den Datenloggern auch noch Wasserstände erfasst werden, wenn sich das Bachwasser lediglich vor den Messblenden aufstaut und gar kein Abfluss mehr erfolgt (**Abbildung 14**, Situation im Juli 2019). Um die Zeiträume ohne Abfluss erfassen zu können, wurden daher die Höhenunterschiede zwischen den Datenloggern und den Unterkanten der V-Ausschnitte gemessen und die Differenzen von den gemessenen Wasserständen abgezogen. Anhand des Pegels OFB (neu) wird die Vorgehensweise beispielhaft erläutert. Der Höhenunterschied zwischen dem Niveau des Datenloggers und der Unterkante der V-Ausschnitte beträgt 0,203 m. Bei einem Messwert des Datenloggers von 0,183 m am 25.09.2021 wurde zwar ein Wasserstand gemessen, dieser lag jedoch 0,020 m unter der Unterkante der V-Ausschnitte, so dass kein Abfluss zu verzeichnen war.

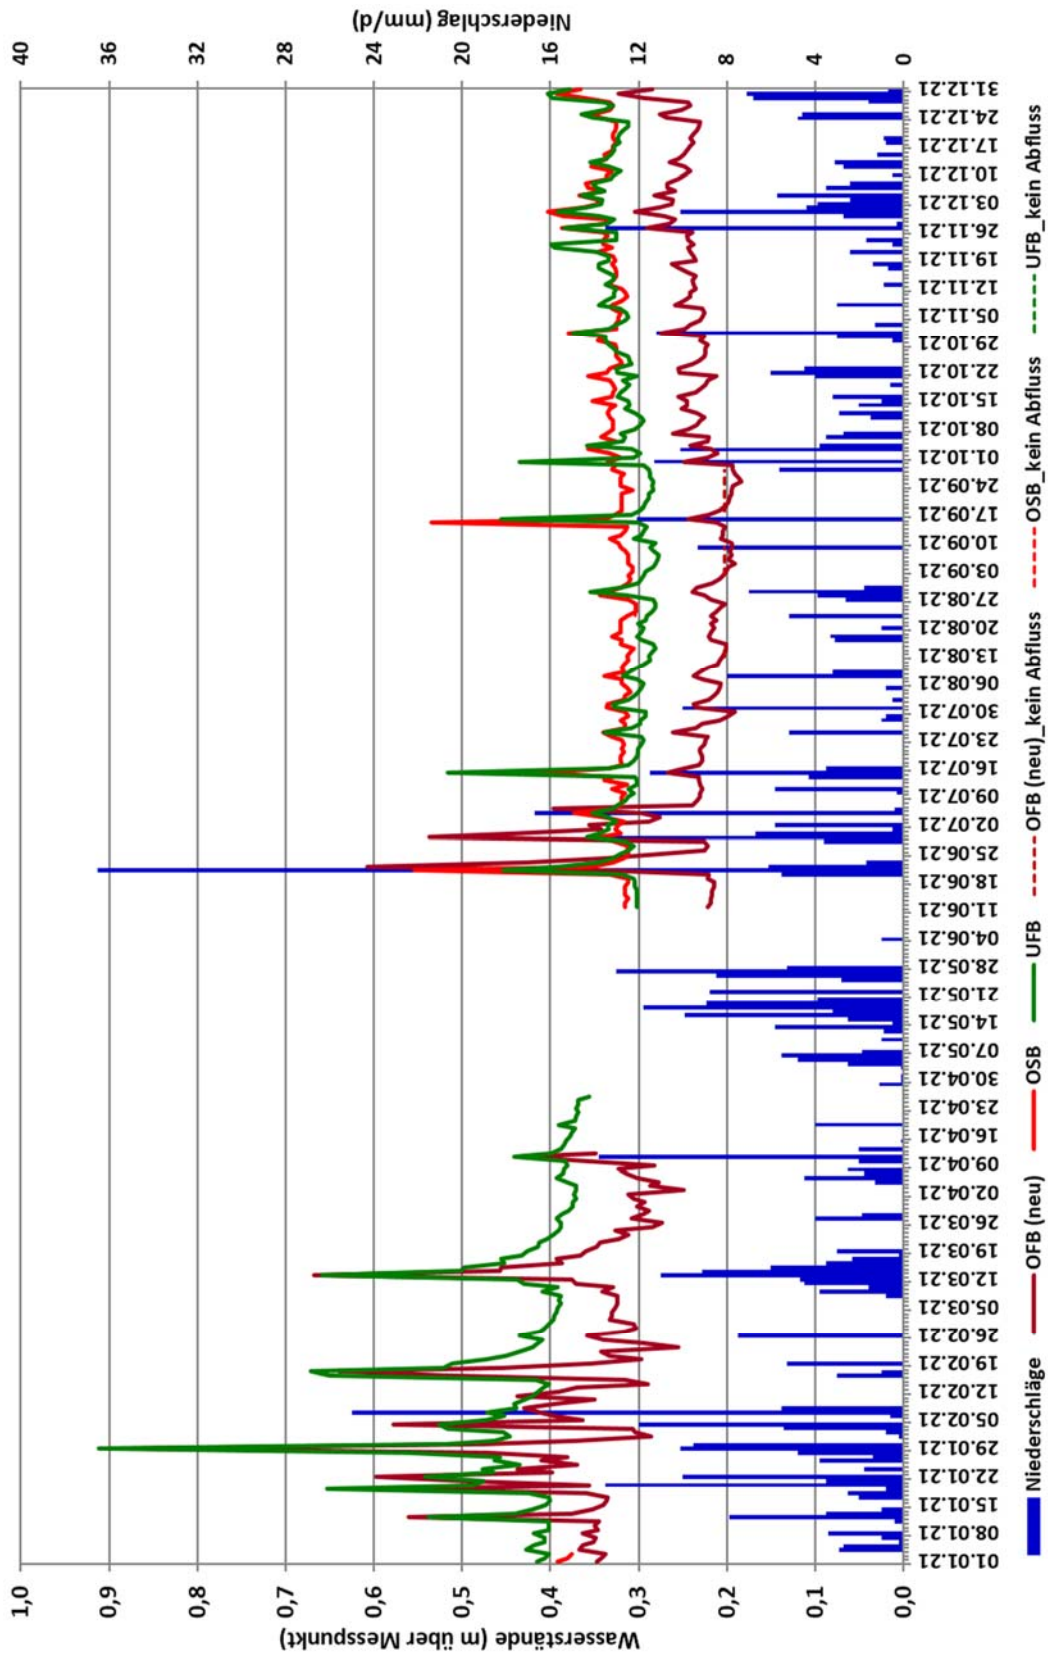
Abb. 15: Wasserstände der Abflussmessstellen "Oberer Flörbach (neu)" (OFB (neu)), "Ottensteiner Bach" (OSB) und "Unterer Flörbach" (UFB), Zeiträume ohne Abflüsse sowie Tagesniederschläge der Station Schwering vom 01.01. bis 31.12.2021 (Datenlücken s. Erläuterungen im Text)

Dies steht im Einklang mit den Auswirkungen der zeitweisen Fördereinstellung in der WGA Hörsteloe im Jahr 2019 aufgrund des temporären Trockenfallens des Flörbachs, die im 13. Monitoringbericht 2019 ausführlich erläutert worden sind. Der aus unserer Sicht nicht bestehende Zusammenhang zwischen der Wasserführung des Flörbachs und der Förderung, die keinen wesentlichen Einfluss auf den grundwasserbürtigen Anteil des Abflusses des Flörbachs hat, konnte in den letzten beiden Jahren coronabedingt nicht erörtert werden. Dies sollte jedoch abschließend geklärt werden, um die zukünftige Vorgehensweise bei vergleichbaren Witterungsverhältnissen wie 2019 einvernehmlich abstimmen zu können.

Wie in den Vorjahren zu beobachten, steigen die Wasserstände der Bäche als Reaktion auf Niederschläge ohne Verzögerung teilweise stark an (**Abbildung 15**). Nach den Niederschlagsereignissen und dem Abfluss der Wassermengen sinken die Bachwasserstände mit nur geringer zeitlicher Verzögerung wieder ab. Wie in den meisten Jahren des Monitoringzeitraums, eine Ausnahme stellt das Jahr 2019 dar, werden die jeweils höchsten Wasserstände im Jahresverlauf an einem Zeitpunkt (29.01.2021) gemessen.

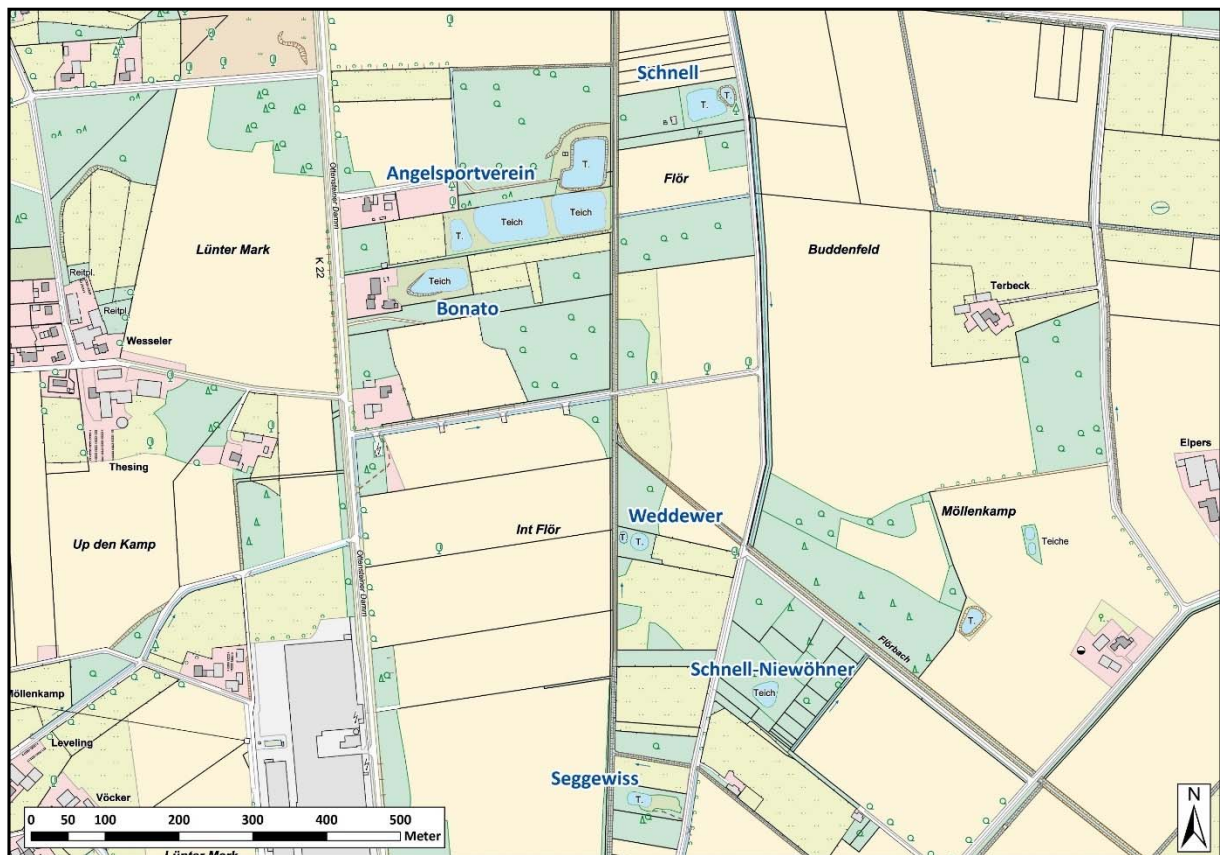
Abb. 16: Lage der von der Förderung betroffenen Teiche in der Flörbachaue

Vor allem bei höheren Fördermengen im Rahmen des Monitorings kommt es in einigen Teichen in der Flörbachaue zu sinkenden Wasserständen, die im Einklang mit den Grundwasserabsenkungen stehen. Die Lage der betroffenen Teiche ist aus der **Abbildung 16** ersichtlich.

Als Reaktion auf die niedrigen Teichwasserstände werden die Teichanlage Bonato, die Teiche des Angelsportvereins und die drei südlich der Brunnen gelegenen Teiche über Leitungen von der Fassungsanlage mit Wasser versorgt. Bei dem Teich Schnell wurde ein Brunnen errichtet und mit einer Unterwasserpumpe ausgerüstet. Bei Bedarf werden die Teiche in Absprache mit der SGW von den Inhabern der Teichanlagen über die Leitungen bzw. über den Brunnen befüllt. Diese Vorgehensweise wurde auch 2021 beibehalten.

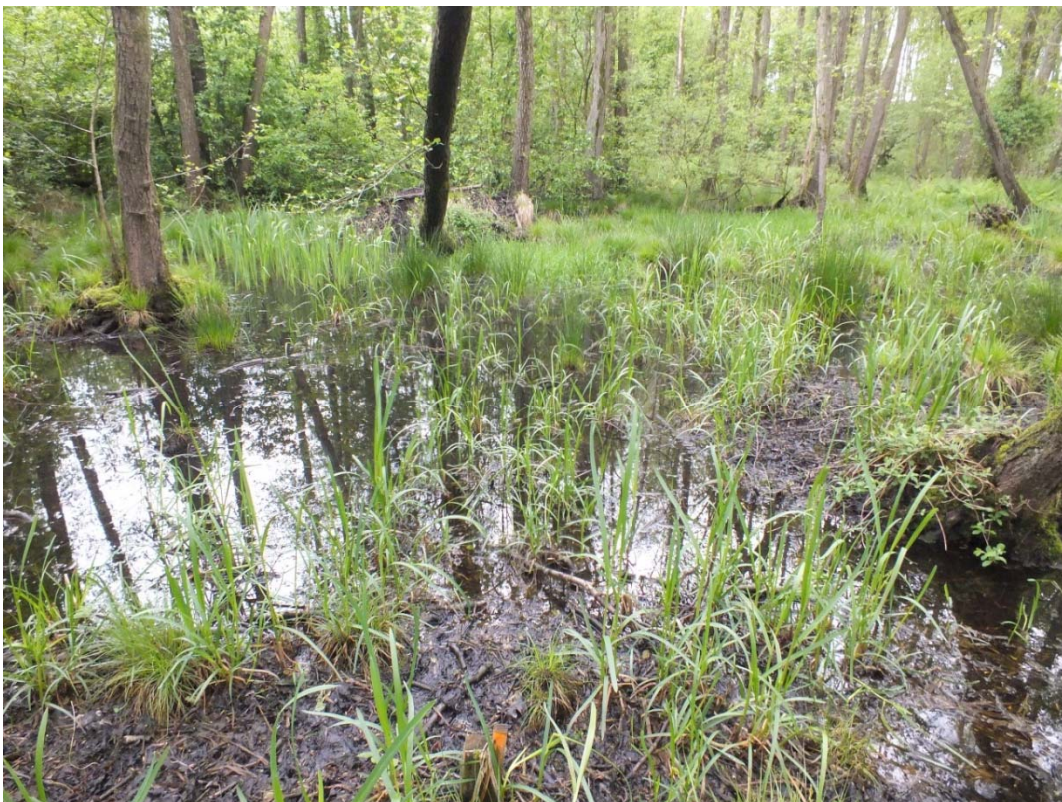
Abb. 17: Daueruntersuchungsfläche 1 im Mai 2021

Die **Daueruntersuchungsfläche Nr.1** zeigte am 19.05.2021 erstmals seit dem Jahr 2016 wieder eine großflächige Überstauung, die ca. 70% der Untersuchungsfläche betraf. Hierbei konnten bis zu 15 cm hohe Wasserstände gemessen werden. Durch den Windbruch einer Schwarz-Erle war die Fläche bereits im Jahr 2020 deutlich stärker belichtet als in den Vorjahren. Im Frühjahr wurde eine weitere teilentwurzelte Schwarzerle nahe des nordwestlichen Markierpfahls verzeichnet.

Der Rückgang einiger charakteristischer Bruch- und Auwaldarten und die Neuansiedlung überwiegend lichtliebender Arten ist für die Jahre 2013 – 2020 nicht mehr auf eine Austrocknung des Standortes durch die Wasserförderung zurückzuführen. Holzentnahmen im Umfeld, eine anhaltende winterliche Überstauung größerer Teilflächen bis zum Jahr 2017, die extrem niederschlagsarme Witterung der Jahre 2018 - 2020 und eine bereits durch die Austrocknung der Jahre 2010 - 2012 hervorgerufene Nährstofffreisetzung werden als wesentliche Ursachen der Veränderung der Vegetationszusammensetzung betrachtet. Dennoch entspricht die Vegetation den Schutzvoraussetzungen nach § 30 BNatSchG.

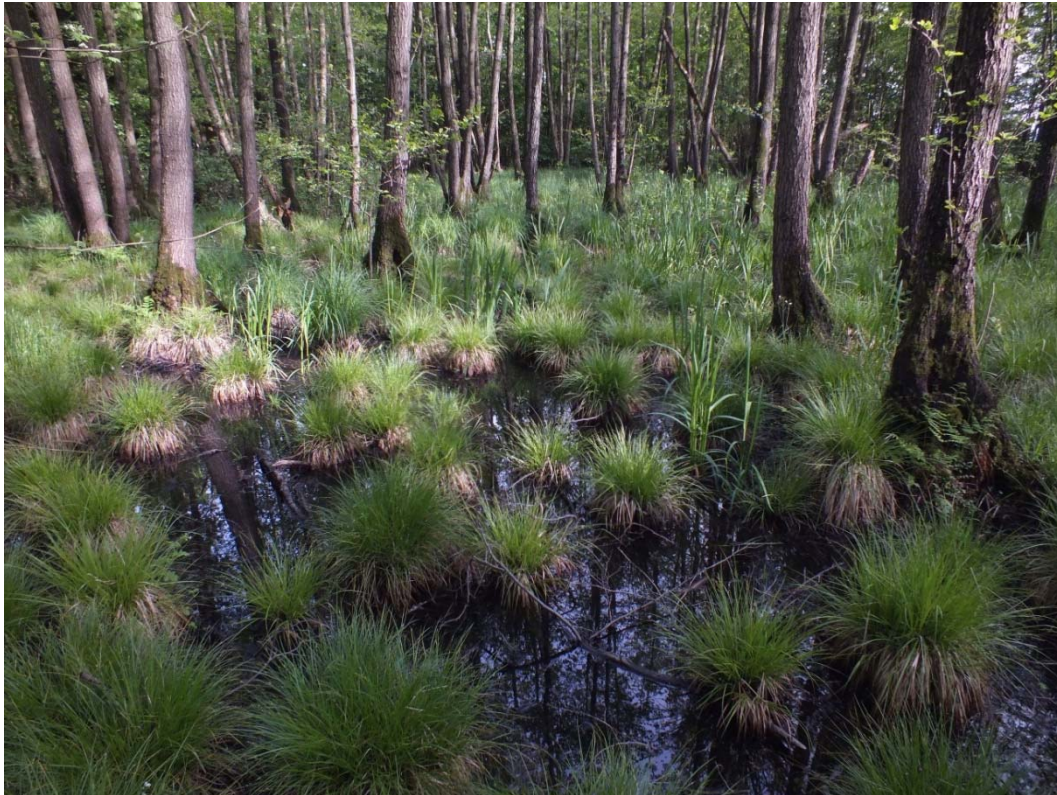
Abb. 18: Daueruntersuchungsfläche 2 im Mai 2021

Die in früheren Jahren teilweise überstaute, dann aber zunehmend austrocknende **Daueruntersuchungsfläche Nr. 2** wurde erstmals im Winter und Frühjahr 2014 wieder fast vollständig überstaut. Auch in den Jahren 2018 und 2020 zeigte sich die Fläche stark vernässt, wies aufgrund des niederschlagsarmen Frühjahrs aber keine überfluteten Teilbereiche mehr auf. Im Mai 2021 war die Dauerfläche fast vollständig überstaut und zeigte den höchsten im gesamten Monitoringzeitraum verzeichneten Wasserstand (max. 20 cm).

Die schon seit 2014 zu verzeichnende Regeneration der Bruchwaldvegetation setzte sich bis zum Jahr 2017 fort: Die Seggenbestände der Arten *Carex elongata* und *Carex remota* blieben stabil und zeigen mittlerweile wieder die zu Beginn des Monitorings (2007) ermittelten Vegetationsanteile. Ab Mai 2018 stagniert dieser positive Entwicklungstrend. Im Mai 2019 konnten erstmals wieder leicht negative Tendenzen verzeichnet werden, die an rückläufigen Deckungsgraden typischer Hochstaudenarten der Sumpfvvegetation abzulesen waren und sich im Jahr 2020 fortsetzten. Die Gründe hierfür liegen sehr wahrscheinlich in den extrem niederschlagsarmen Jahren 2018 – 2020, die zu einer vollständigen Austrocknung der Bruchwaldstandorte der Region geführt haben dürften.

Störzeigerarten entwässerter Bruch- und Auwälder konnten seit 2014 nicht mehr auf der Fläche nachgewiesen werden. Für die Fläche kann daher eine vollständige Regeneration ihrer Bruchwaldvegetation auch für das Frühjahr 2021 bestätigt werden. Ihre Vegetation entspricht, von den oben beschriebenen leichten Veränderungen in der Vegetationszusammensetzung abgesehen, weitgehend der Vegetationszusammensetzung des Jahres 2007.

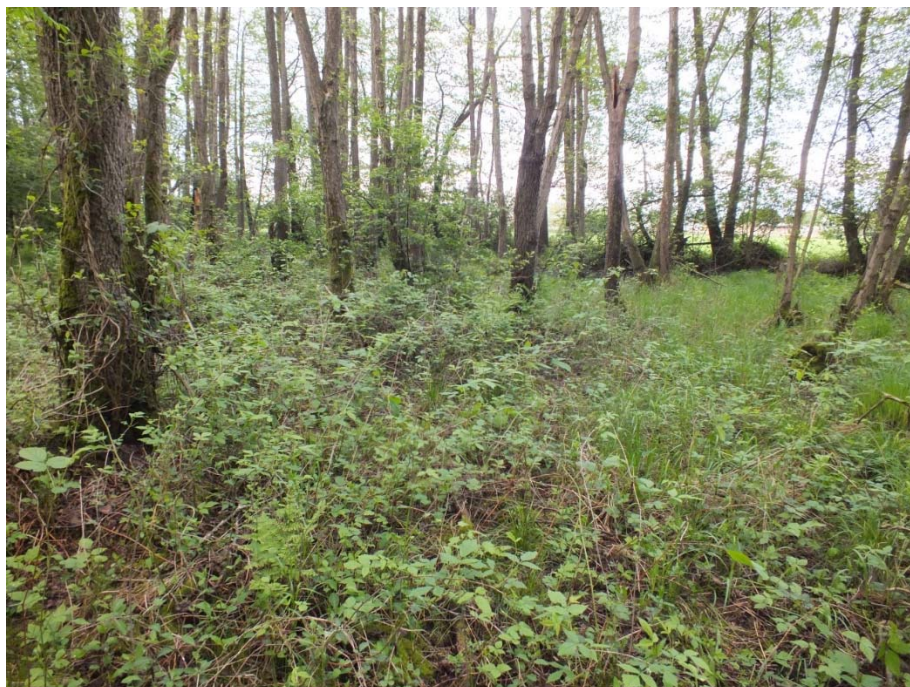
Abb. 19: Daueruntersuchungsfläche 6 im Mai 2021

Die am Rand des prognostizierten Absenkungstrichters gelegene **Daueruntersuchungsfläche Nr. 6** war Mai 2021 trotz ausreichender Niederschläge wie in den Vorjahren bereits oberflächlich abgetrocknet. Dichte Bestände von Brombeerarten (*Rubus fruticosus* agg.) und der Wald-Himbeere (*Rubus idaeus*) überformen weiterhin die ehemalige Bruchwaldvegetation. Beide *Rubus*-Arten wiesen am 19.05.21 bereits ein sehr starkes Triebwachstum auf.

Bereits im Jahr 2013 stark geschädigte Seggenbulte der Gesellschafts-Kennart *Carex elongata* (RL3) erholten sich seit 2015 und erreichten im Mai 2016 sogar einen etwas höheren Vegetationsanteil als zu Beginn des Monitorings. Ihr Vegetationsanteil sank seit dem Jahr 2017 jedoch wieder und erreichte im Mai 2018 mit nur drei großen Bulten der Art einen bisherigen Tiefstand. Die Bestände der Walzen-Segge erholten sich bis zum Jahr 2021 nicht mehr. Die wenigen Restvorkommen waren am 19.05.21 stark geschädigt und nicht fertil. Im unmittelbaren Umfeld der Daueruntersuchungsfläche konnten 2015 erstmals wieder vitale Vorkommen der gefährdeten Steifen Segge (*Carex elata* RL 3) festgestellt werden. Einige Exemplare dieser Seggenart keimten 2015 auf der Untersuchungsfläche aus und erreichten bis Mai 2017 einen Vegetationsanteil von (d = 2), der bis zum Jahr 2021 aber wieder deutlich sank (d = +). Nach wie vor ist ein größerer Bestand dieser Seggenart in der unmittelbaren Umgebung der Daueruntersuchungsfläche vorhanden. Insgesamt zeigten die Seggenvorkommen der Untersuchungsfläche bis zum Jahr 2019 noch eine ausreichende Vitalität. Seit im Mai 2020 zeigen die verbliebenen Seggen starke Trocknisschäden.

Die fortschreitenden Veränderungen in der Vegetationszusammensetzung der Daueruntersuchungsfläche und umliegender Bereiche werden als sehr negativ beurteilt, auch wenn seit dem Jahr 2015 zunächst eine leichte Erholung der Bestände der Seggenart *Carex elata* (RL 3) festzustellen war. Der überwiegende Flächenanteil der im Jahr 2009 als gesetzlich geschützter Biotop eingestuft Erlenbruchwaldfläche entspricht gegenwärtig als Erlenwald entwässerter Standorte nicht mehr den Schutzkriterien nach § 30 BNatSchG.

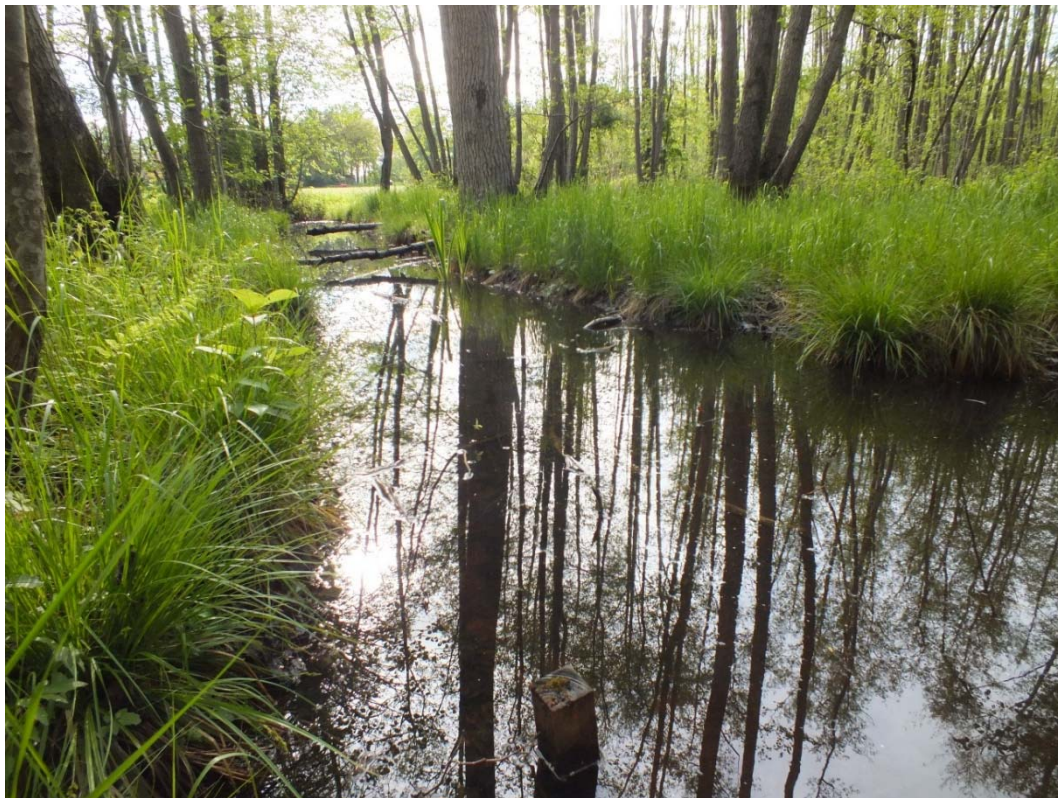
Abb. 20: Daueruntersuchungsfläche 8 im Mai 2021

Der als **Daueruntersuchungsfläche Nr. 8** definierte Grabenabschnitt liegt im gleichen Erlenbruchwald wie die Fläche Nr. 2. Der Bruchwald-Graben zeigte in den Jahren 2017 bis 2019 nur eine geringe Wasserführung, die sehr wahrscheinlich auf die sehr niederschlagsarmen Frühjahre dieser Jahre zurückzuführen ist. Im Mai 2020 waren die Grabenwasserstände trotz ausbleibender Frühjahrsniederschläge deutlich höher. Die Wasserstände im Bereich der Dauerfläche betragen bis zu 20cm im Vergleich zu 5 - 10 cm in den Vorjahren. Im Mai 2021 führte der Graben fast bis zur Oberkannte seiner Uferböschungen Wasser (max. 30 cm Wasserstand). Seine Ufervegetation erholte sich vollständig. Zahlreiche junge Mädesüß- und Baldrianstauden säumten die Uferböschungen. Zu beiden Seiten des Gewässers existierten größere überstaute Mulden. Auch die sehr flachen, oft trocken fallenden Entwässerungsgräben innerhalb der umliegenden Bruchwälder wiesen 2021 hohe Wasserstände auf.

Zwischenzeitlich durch eine Austrocknung des Gewässers deutlich geschädigten Exemplare der Sumpf-Dotterblume (*Caltha palustris* RLV) erholten sich seit Mai 2014 und gelangten in den Jahren 2017 bis 2019 mit zahlreichen Sprossen zur Blüte. Auch im Mai 2021 wurden zahlreiche blühende Exemplare der Art an beiden Grabenufern festgestellt. Im unmittelbaren Umfeld wuchsen weitere große Bestände der Art. Zusammenfassend wurde der Entwicklungstrend der Vegetation im Bereich der Untersuchungsfläche Nr. 8 nach vorübergehender Schädigung durch hohe Grundwasserentnahmen noch bis zum Mai 2018 als positiv beurteilt. Negative, durch die Austrocknung des Grabens hervorgerufene Veränderungen in der Vegetationszusammensetzung bis zum Jahr 2013 waren rückläufig und im Zeitraum von 2014 bis 2018 nicht mehr zu verzeichnen. Das vollständige Erlöschen der Wasserfeder-Gesellschaft führt für das Jahr 2019 zu einer vorläufig negativen Bewertung des Entwicklungstrends. Für die insgesamt niederschlagsreiche Vegetationsperiode des Jahres 2021 ist jedoch von einer weiteren positiven Bestandsentwicklung auszugehen. Auch eine mittelfristige Wiederbesiedlung des Grabenabschnittes von der Wasserfeder (*Hottonia palustris* RL3) wird als nicht unwahrscheinlich erachtet. Abzuwarten bleibt, ob sich eine Erholung der Wasserfedervorkommen einstellt, jedoch dürfte der Graben im ebenfalls extrem niederschlagsarmen Sommer 2020 erneut vollständig ausgetrocknet sein.

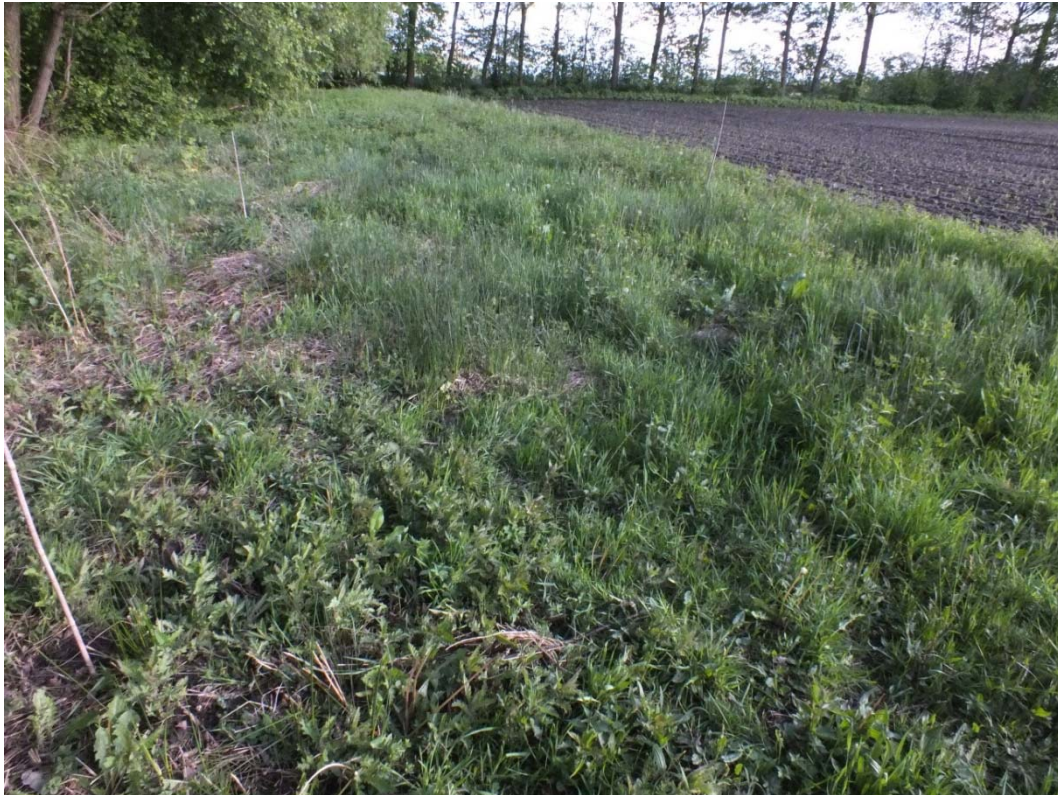
Abb. 21: Daueruntersuchungsfläche 3 im Mai 2021

Die **Daueruntersuchungsfläche Nr. 3** liegt in einer schmalen Grünlandparzelle in Randbereichen eines Erlenbruchwaldes und wurde bis zu Jahr 2016 als Standweide genutzt. Seit dem Jahr 2017 wird die Grünlandparzelle nicht mehr bewirtschaftet. Die Weidezäune wurden entfernt, ein ca. 2 m breiter Randstreifen zum angrenzenden Acker war 2017 herbizidbehandelt. Im Mai 2018 war dieser Streifen umgebrochen und der angrenzenden Sandackerfläche zugeschlagen. Auch im Mai 2019 war die Fläche nicht bewirtschaftet und ein weiterer Streifen der ehemaligen Grünlandfläche wurde umgebrochen und dem angrenzenden Acker zugeschlagen. Dieser schrittweise Grünlandumbruch wurde auch im Jahr 2020 auf ca. 1 m Breite fortgesetzt. Im Mai 2021 wurde erneut der weitere Umbruch eines schmalen Streifens (< 1m) des ehemaligen Grünlandes verzeichnet.

Die Fläche zeigt seit Mai 2017 einen Entwicklungstrend zu einer halbruderalen Honiggraswiese mit zahlreichen Brennnesselherden und hohen Vegetationsanteilen des Stumpflättrigen Ampfers (*Rumex obtusifolius*). Der Deckungsgrad der Krautschicht sank aufgrund abgestorbener Pflanzendstreu des Vorjahres von 95% auf 80%. Die Gesamtparzelle ist in der Biotoptypenübersichtskartierung daher nicht mehr als Feuchtweide codiert. Sie wurde aufgrund der eingetretenen Veränderung ihrer Vegetationszusammensetzung zunächst den Fettweiden (EB) zugeordnet und ist seit 2017 als Grünlandbrache (EE1) codiert. Für die Gesamtparzelle bestätigte sich die im Jahr 2017 erstellte negative Entwicklungsprognose aufgrund der anhaltend starken Ausbreitung von Brennnessel und Stumpflättrigem Ampfer (neu: Nebencode HP5). Positiv ist eine Ausbreitung des gefährdeten Wassernabels (*Hydrocotyle vulgaris* RL 3) zu werten. Die Art wächst mittlerweile individuenreich an mehreren Standorten im stärker vernässten Randbereich der ehemaligen Weidefläche im Übergangsbereich zum Erlenbruchwald. An diesen, außerhalb der Untersuchungsfläche gelegenen Wuchsorten konnte 2020 auch eine Ausbreitung weiterer Nässe- bzw. Feuchtezeiger wie der Wald-Binse (*Juncus acutiflorus*) der Blaugrünen Binse (*Juncus inflexus*) und der Wasser-Minze (*Mentha aquatica*) verzeichnet werden, die auch 2021 anhielt.

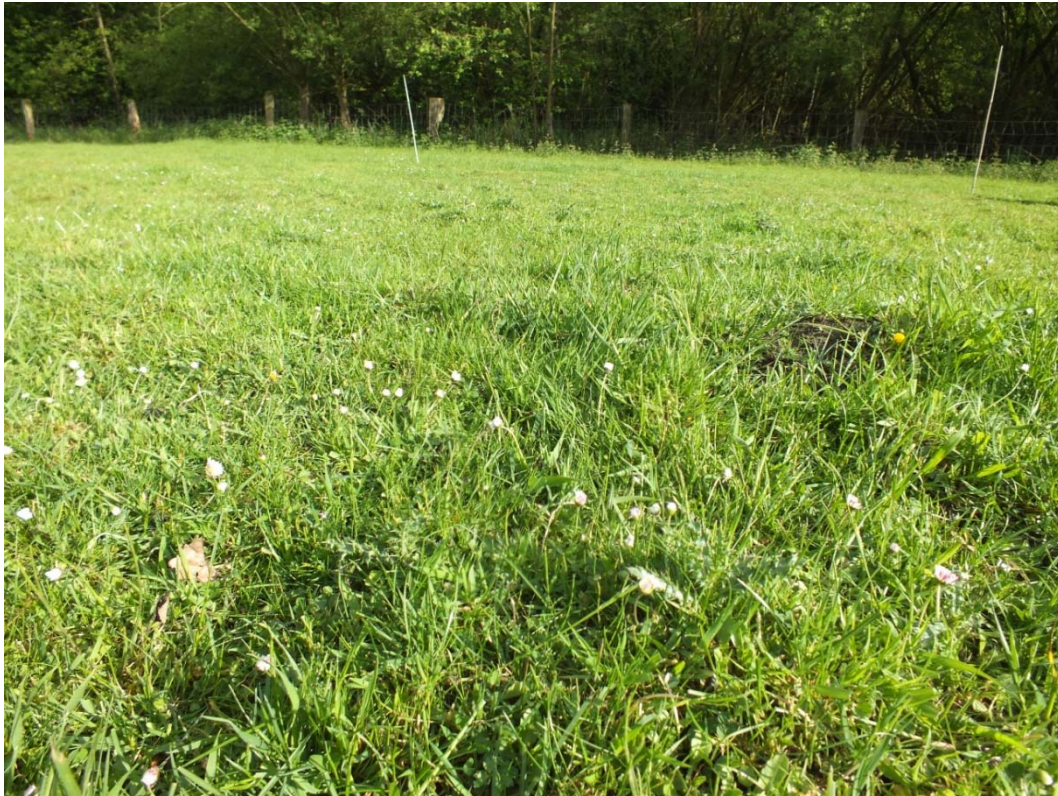
Abb. 22: Daueruntersuchungsfläche 7 im Mai 2021

der Dürreperioden der Jahre 2018 bis 2020 vorübergehend leicht verschlechtert, zeigte aber im Mai 2021 eine deutliche Regeneration.
